Emplacement	LÉVIS
Type d'actif	Remorque utilitaire
Marque / Modèle / Année	ALCOM EZHAULER EZEC6X10 2023
NIV	5WFBE101XPW130859
Odomètre	
Nombre de clés

Rapport de dommages

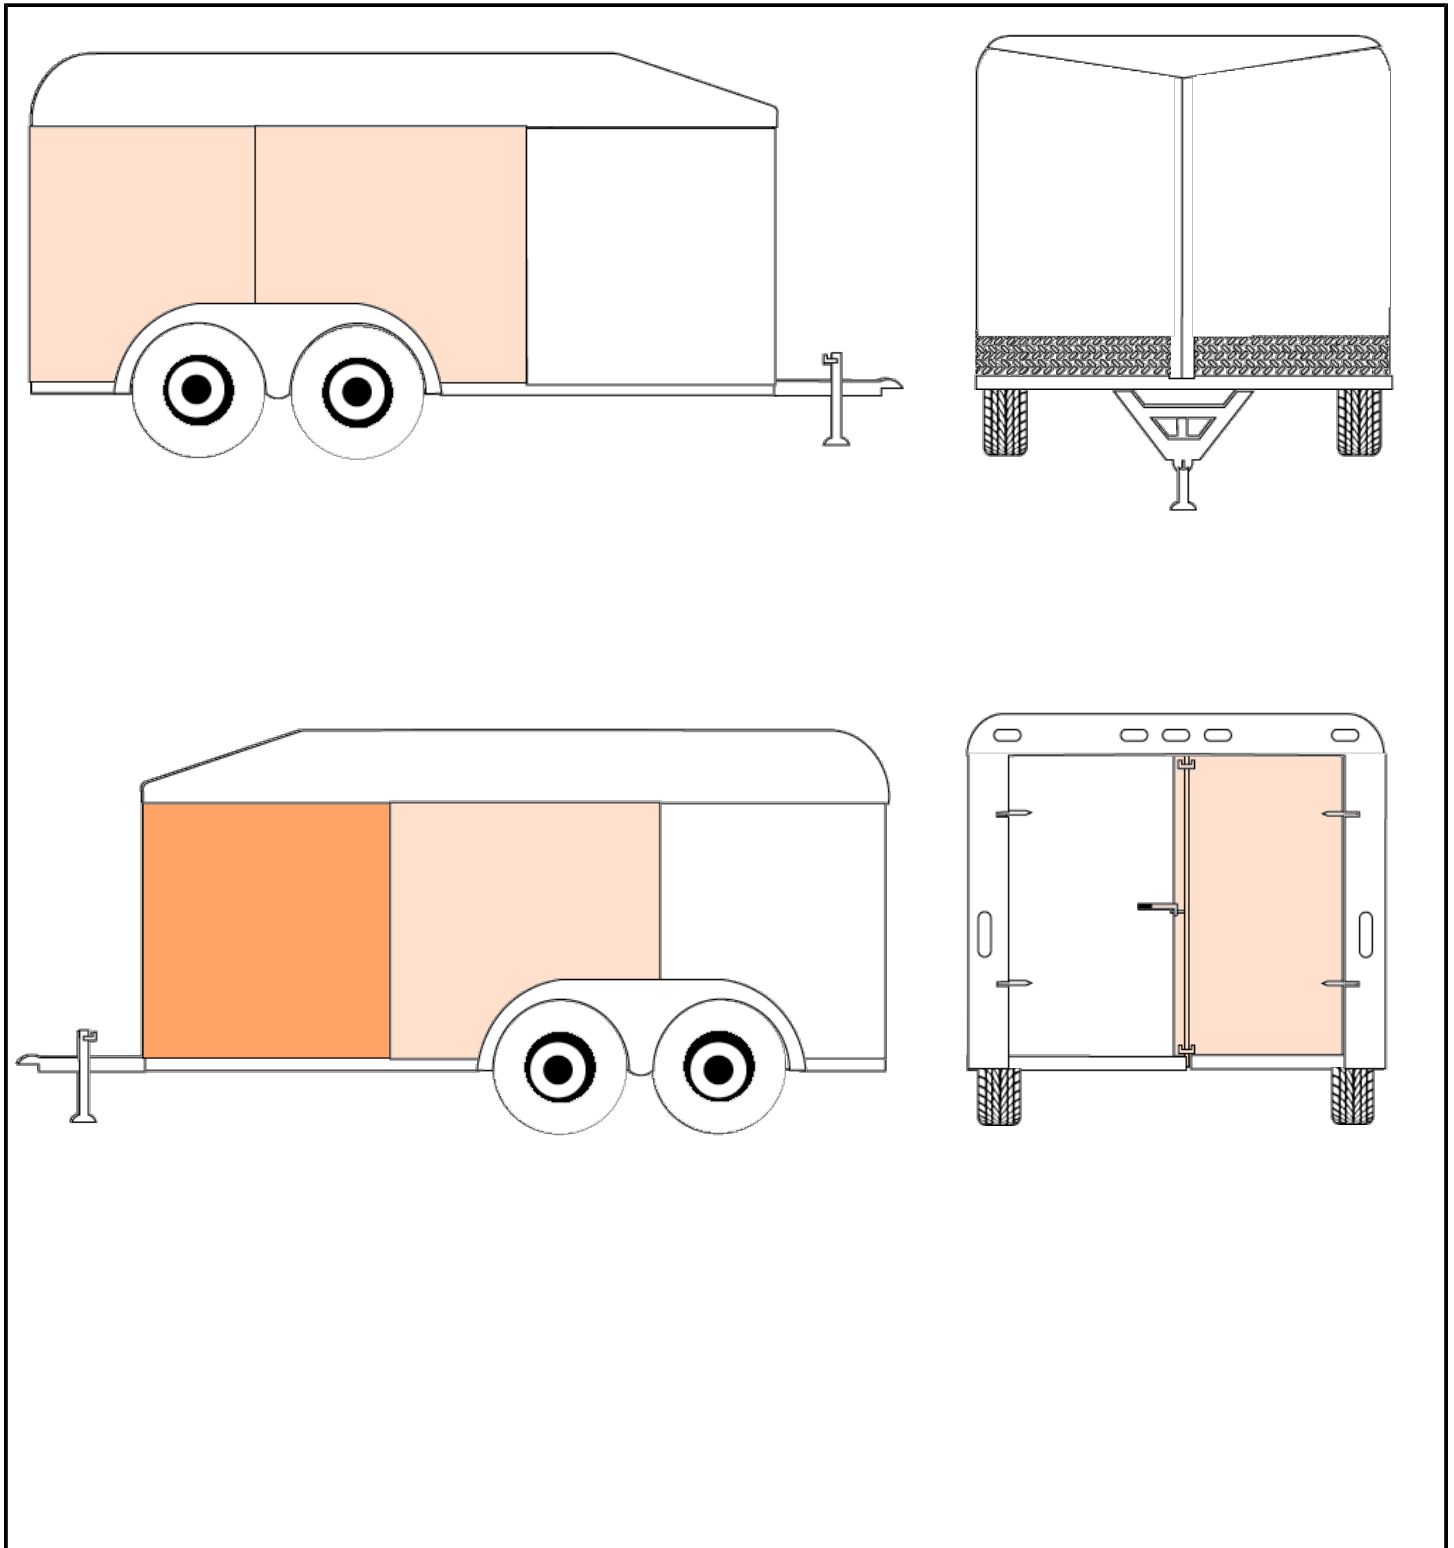
Section	Niveau de dommage	Types de dommage	Détails	Photo
Panneau devant gauche	Modéré	Égratignure(s)		
Panneau milieu gauche	Mineur	Égratignure(s)		
Porte arrière droite	Mineur	Égratignure(s)		
Panneau arrière droite	Mineur	Bosse(s), Égratignure(s)

Section	Niveau de dommage	Types de dommage	Détails	Photo
Porte latérale	Mineur	Égratignure(s), Taches

Panneau milieu droite	Mineur	Égratignure(s)
