**Emplacement** BOISBRIAND  
**Type d'actif** Automobile  
**Marque / Modèle / Année** GMC TERRAIN SLE 2016  
**NIV** 2GKFLNE32G6170240  
**Odomètre** 252854 km  
**Nombre de clés** 1

**Rapport de dommages**

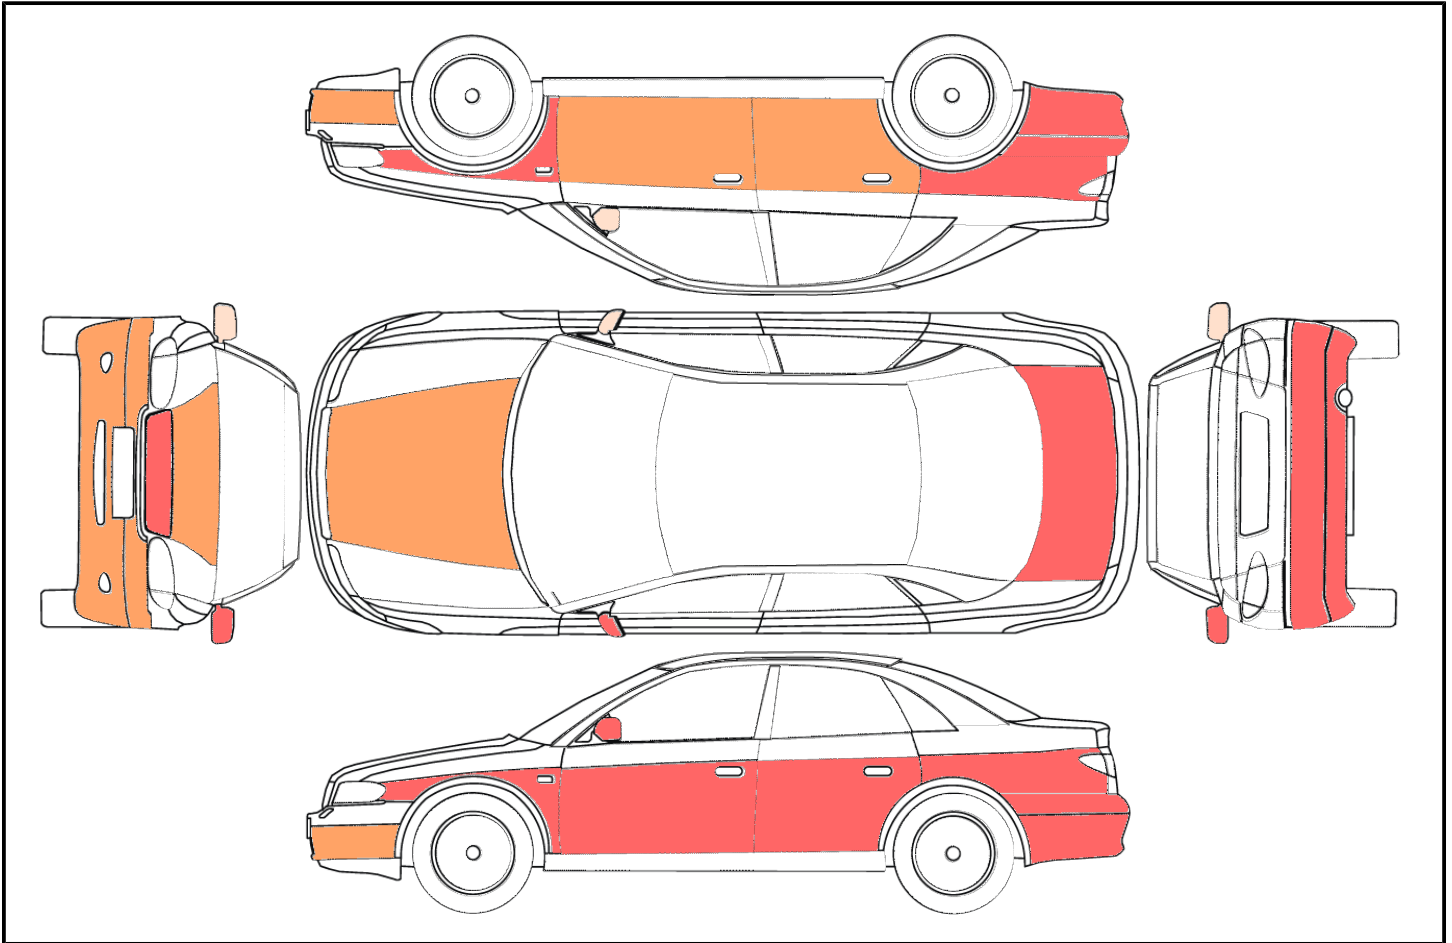
**Condition** Un ou plusieurs témoins sont allumés dans le tableau de bord, rétroviseur gauche brisé, carrosserie rouillée de façon importante/égratignures/éclats de peinture. Kilométrage excessif, aile avant gauche bosser majeures, grillage avant briser, pare-brise avant fissurer
