**Emplacement** BOISBRIAND  
**Type d'actif** Automobile  
**Marque / Modèle / Année** FORD ESCAPE SE 2019  
**NIV** 1FMCU9GD2KUA43177  
**Odomètre** 201647 km  
**Nombre de clés** 1

**Rapport de dommages**

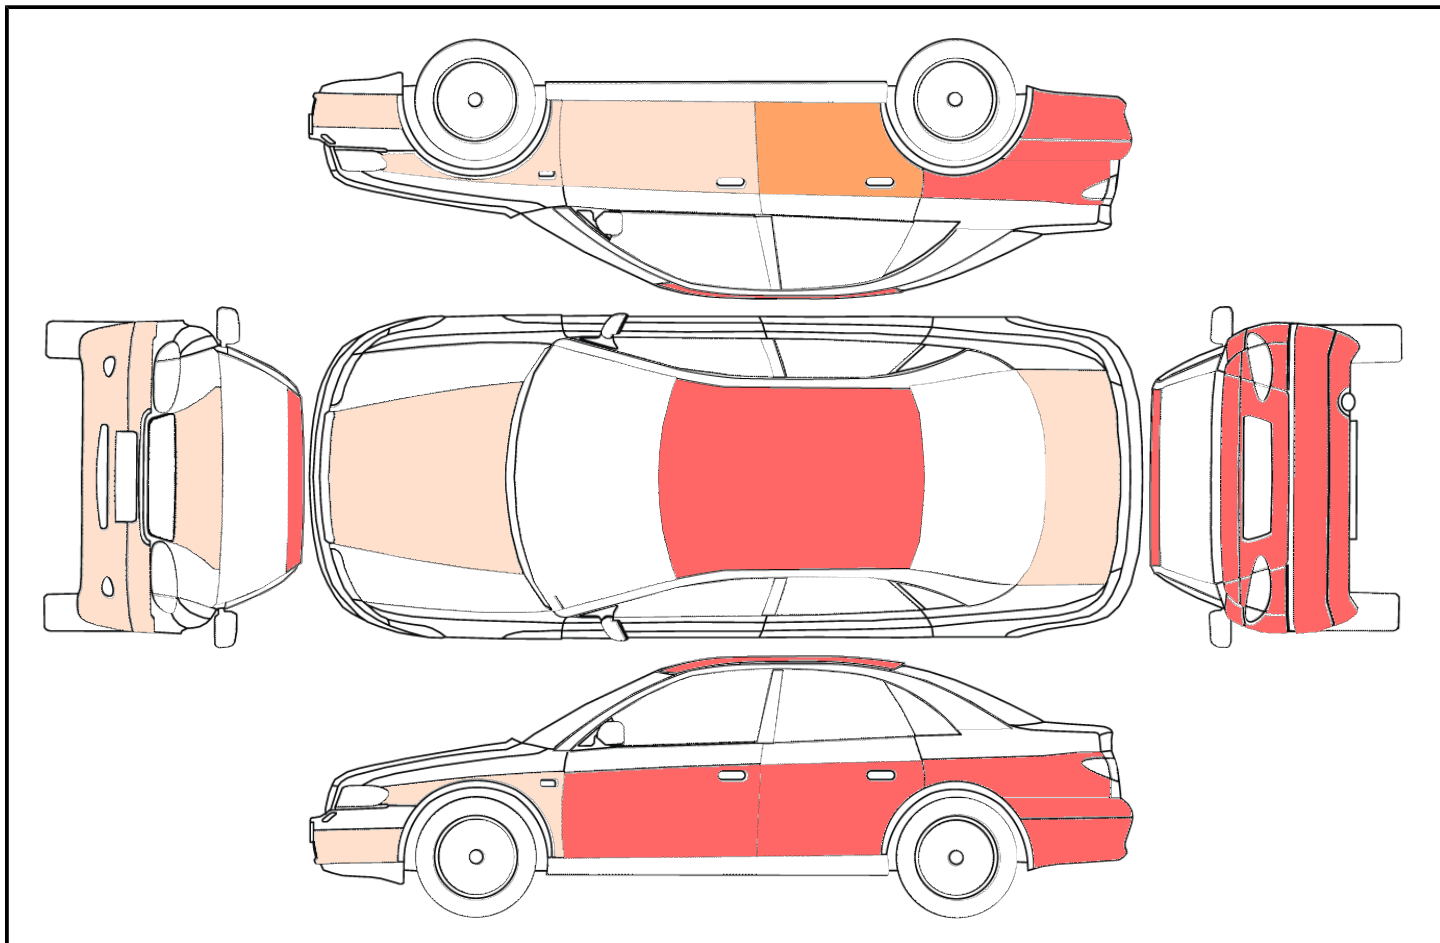
| Section | Niveau de dommage | Types de dommage | Détails | Photo |
|---|---|---|---|---|
| Pare-chocs avant | Mineur | Éclat de peinture, Retouche de peinture | | |
