Emplacement BOISBRIAND
Type d'actif Automobile
Marque / Modèle / Année HYUNDAI TUCSON SE 2017
NIV KM8J2CA45HU503010
Odomètre 143327 km
Nombre de clés 1

Rapport de dommages

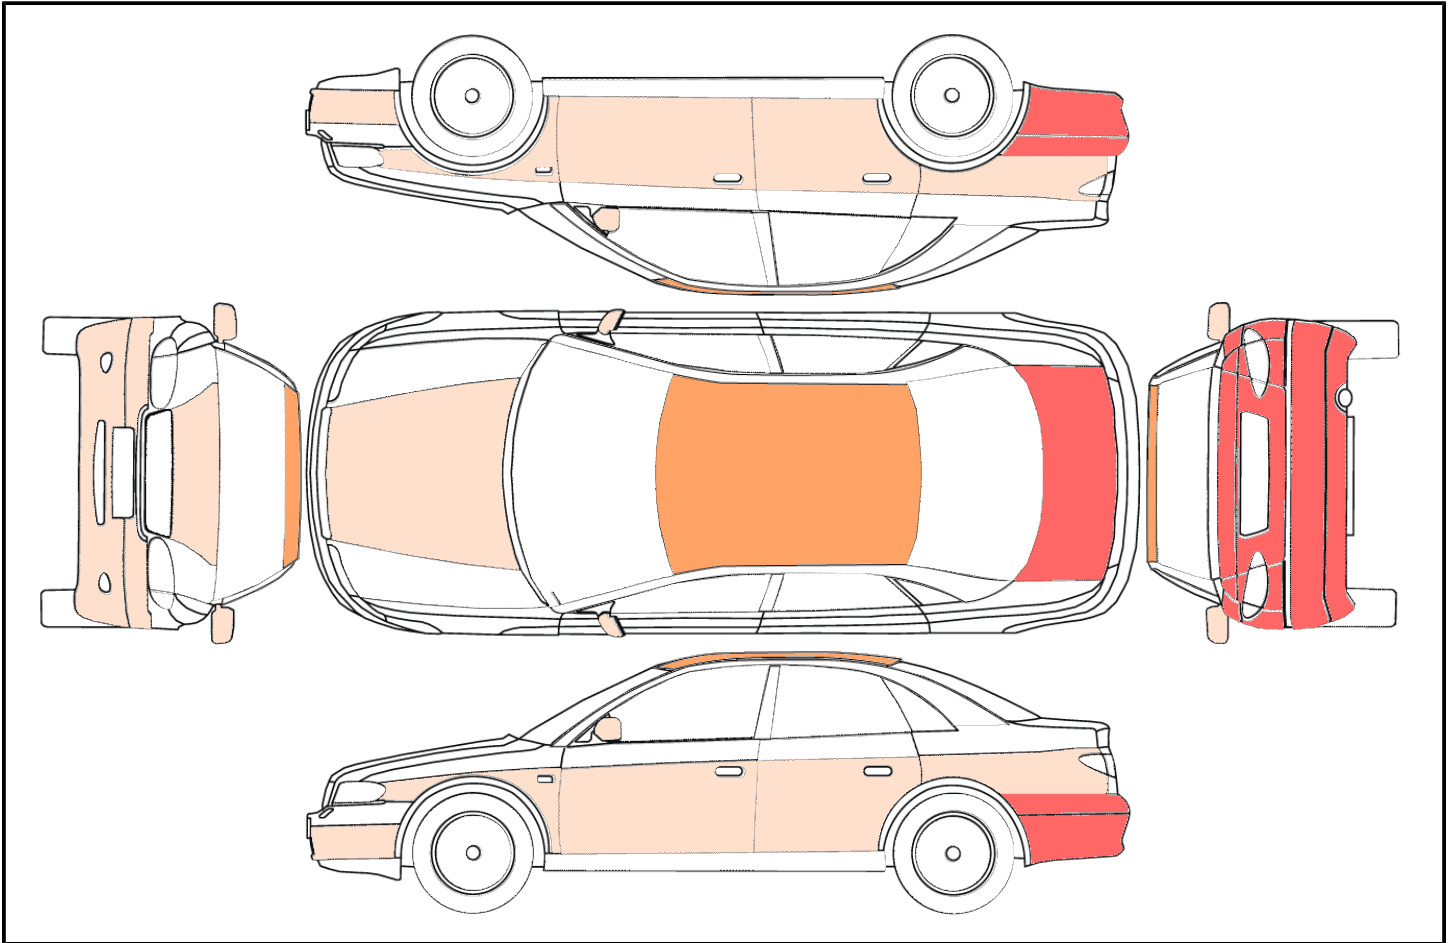
Condition 4 pneus d'hiver dans le véhicule et shock hydraulique a valise non fonctionnel, intérieur tâché.
Moteur lors du démarrage Fonctionnel, Nécessite un survoltage
Restrictions pour être apte à rouler -
Moteur 4 cylindres
Carburant Essence
Portes 5 portes
Transmission Automatique
Entraînement Traction intégrale (AWD)
Électrique Miroirs, Portes, Vitres
Chauffant Sièges
Technologie Bluetooth, Caméra de recul, Feux de brouillard (fog lights), Régulateur de vitesse (cruise control)
Toit -
Intérieur Tissu
Extérieur Aileron
Pneus Été, Acier (rims)
Climatisation Air climatisé
