| <b>Marque / Modèle / Année</b> | KIA SOUL EX 2023 |
| <b>NIV</b> | KNDJ33AU3P7216344 |

**Rapport de dommages**

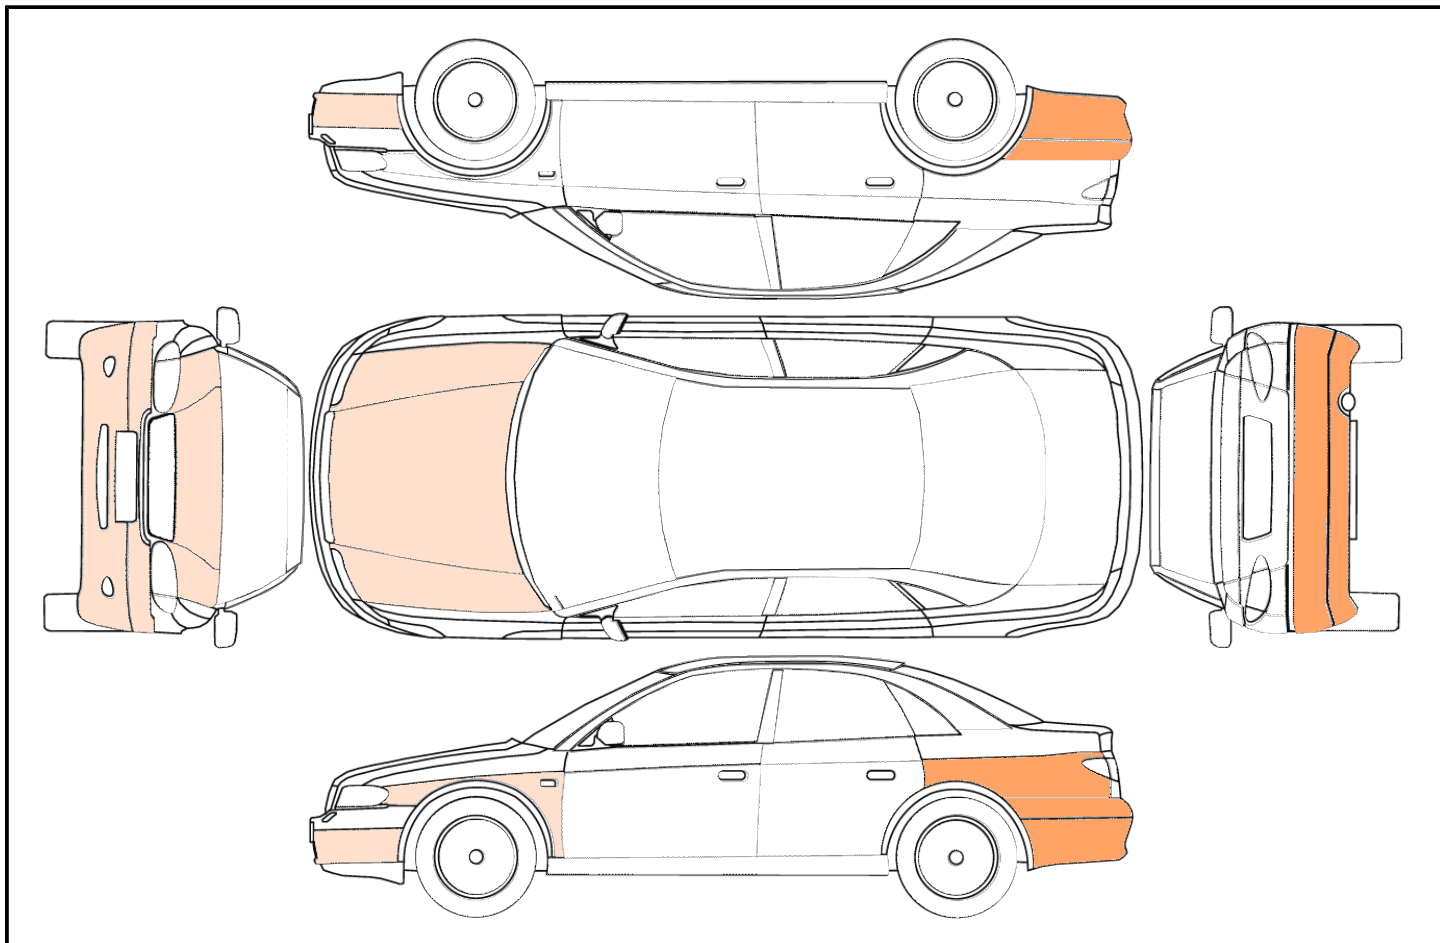
| <b>Condition</b> | Quelques égratignures et éclats de peinture, bosse sur l'aile arrière gauche et bosse sur le pare choc arrière |
