Emplacement	LÉVIS
Type d'actif	Automobile
Marque / Modèle / Année	GMC TERRAIN SLE 2023
NIV	3GKALTEG7PL123153
Odomètre	23688 km
Nombre de clés	2

Rapport de dommages

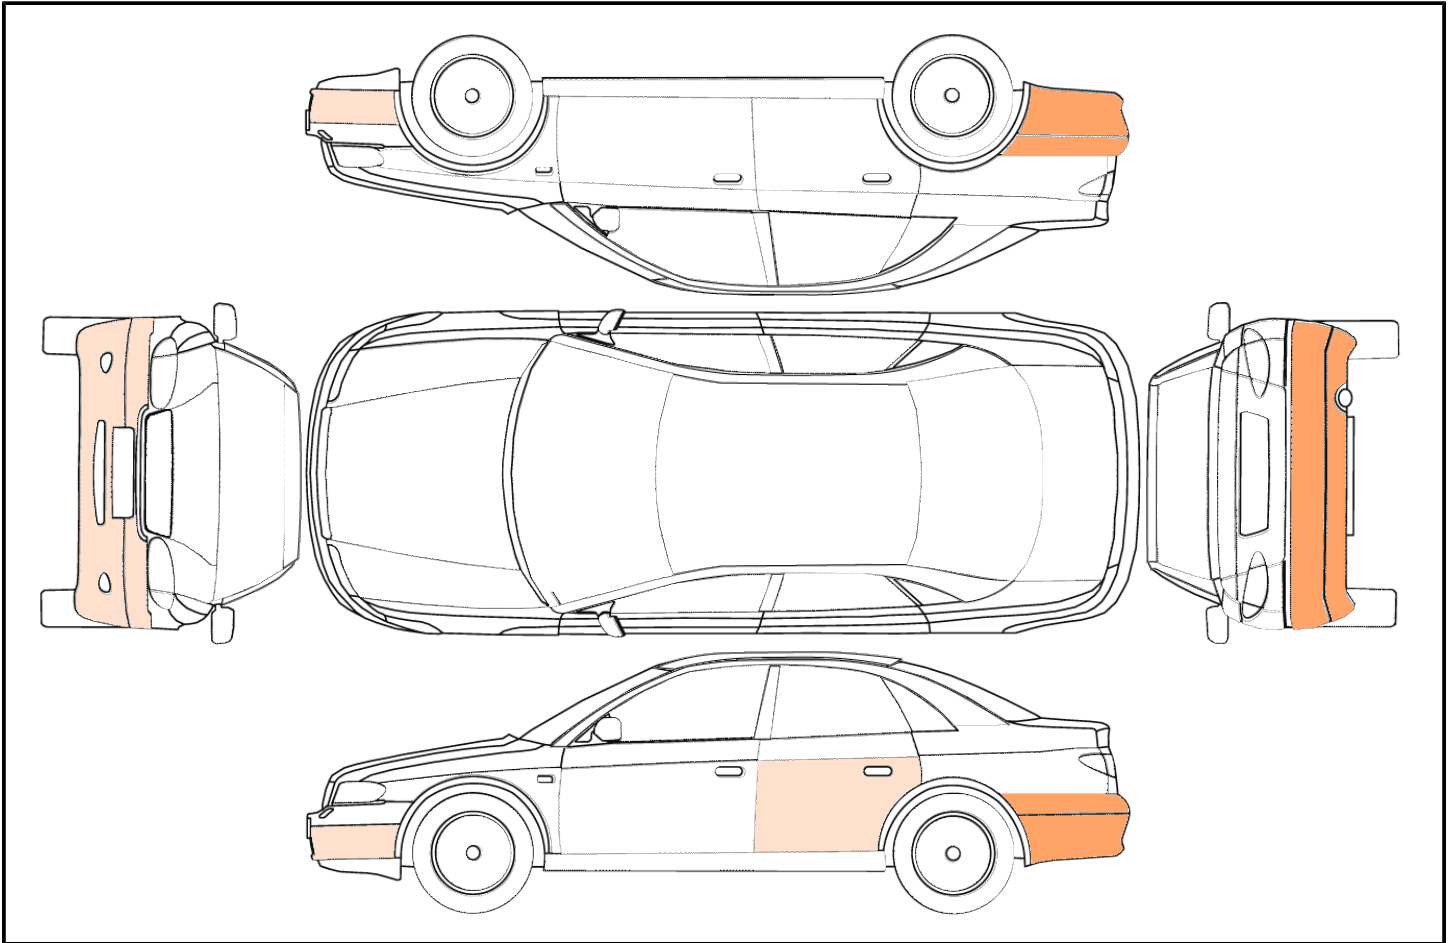
Condition	quelques égratignures et éclats de peinture, bon état
Moteur lors du démarrage	Fonctionnel
Restrictions pour être apte à rouler	-
Moteur	4 cylindres
Carburant	Essence
Portes	5 portes
Transmission	Automatique
Entraînement	Traction intégrale (AWD)
Électrique	Miroirs, Portes, Vitres, Sièges
Chauffant	Sièges
Technologie	Bluetooth, Caméra de recul, Régulateur de vitesse (cruise control)
Toit	-
Intérieur	Tissu
Extérieur	Vitres teintées
Pneus	4 saisons, Mags
Climatisation	Air climatisé
