| <b>Emplacement</b> | LÉVIS |
| <b>Marque / Modèle / Année</b> | DODGE GRAND CARAVAN 2019 |
| <b>NIV</b> | 2C4RDGBG1KR784535 |

## Rapport de dommages

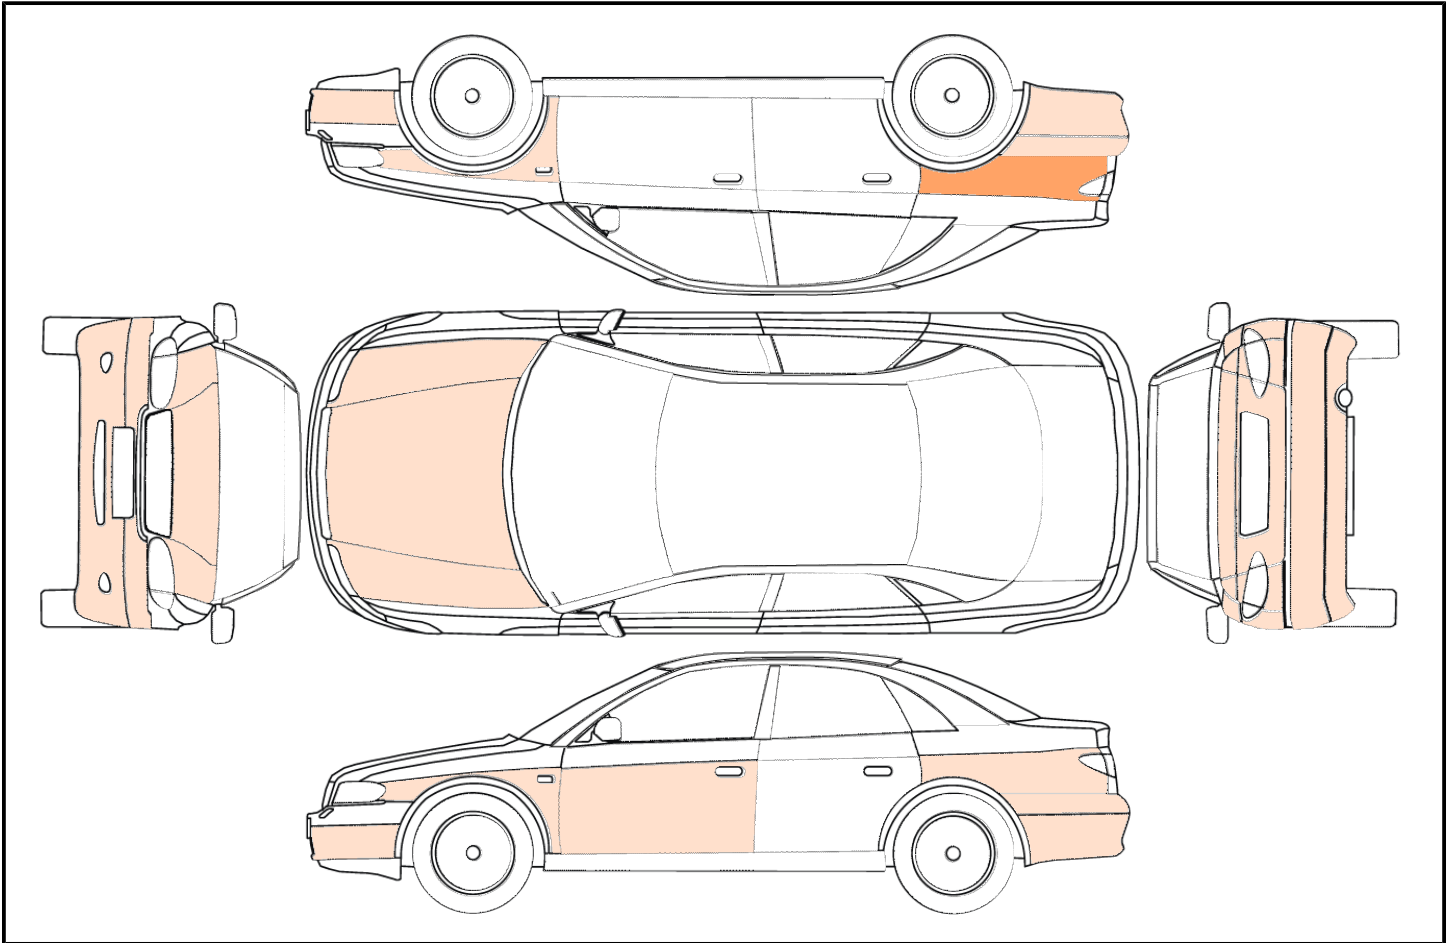
| Section | Niveau de dommage | Types de dommage | Détails | Photo |
|---|---|---|---|---|
| Capot (côté aile gauche) | Mineur | Éclat de peinture, Égratignure(s) | | |
