Emplacement	BOISBRIAND
Type d'actif	Automobile
Marque / Modèle / Année	HONDA CR-V LX 2019
NIV	2HKRW2H27KH106085
Odomètre	155400 km
Nombre de clés	1

Rapport de dommages

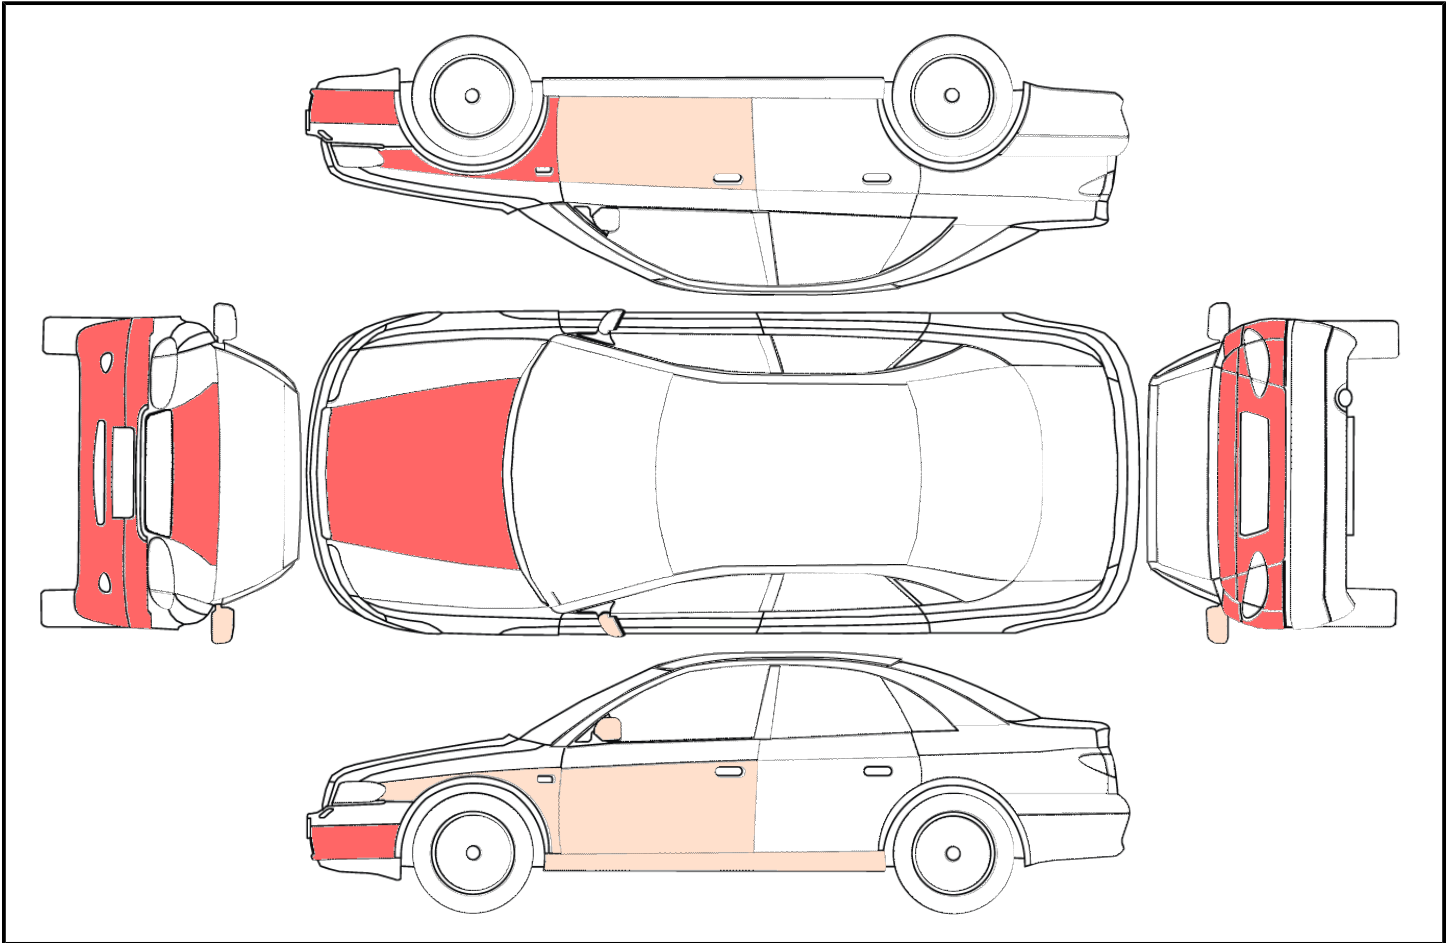
Section	Niveau de dommage	Types de dommage	Détails	Photo
Capot (centre)	Majeur	Éclat de peinture		 
Pare-chocs avant	Majeur	Éclat de peinture
