**Emplacement** BOISBRIAND  
**Type d'actif** Automobile  
**Marque / Modèle / Année** HYUNDAI ELANTRA PREFERRED 2019  
**NIV** KMHD84LF4KU863506  
**Odomètre** 53452 km  
**Nombre de clés** 2

**Rapport de dommages**

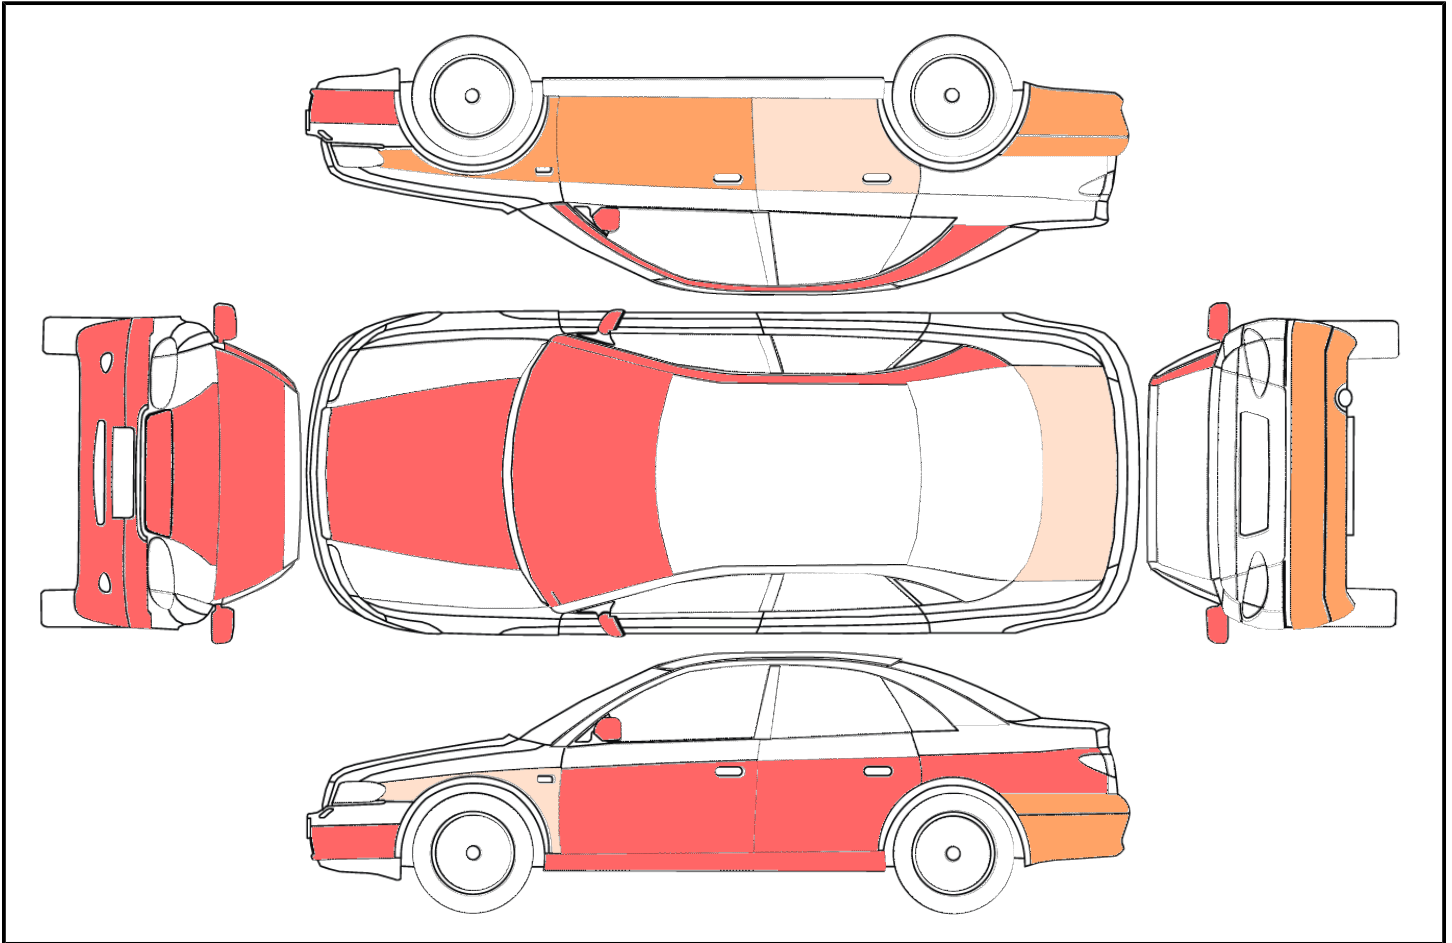
Section	Niveau de dommage	Types de dommage	Détails	Photo
Capot (centre)	Majeur	Éclat de peinture		 
Grille avant	Majeur	Éclat de peinture		 
Pare-chocs avant	Majeur	Bris, Besoin d'un remplacement, Éclat de peinture
