<b>Emplacement</b>	LÉVIS
<b>Type d'actif</b>	Roulotte
<b>Marque / Modèle / Année</b>	K-Z SPREE 250 SD 2011
<b>NIV</b>	4EZTP2526B8017788
<b>Odomètre</b>	
<b>Nombre de clés</b>	1

**Rapport de dommages**

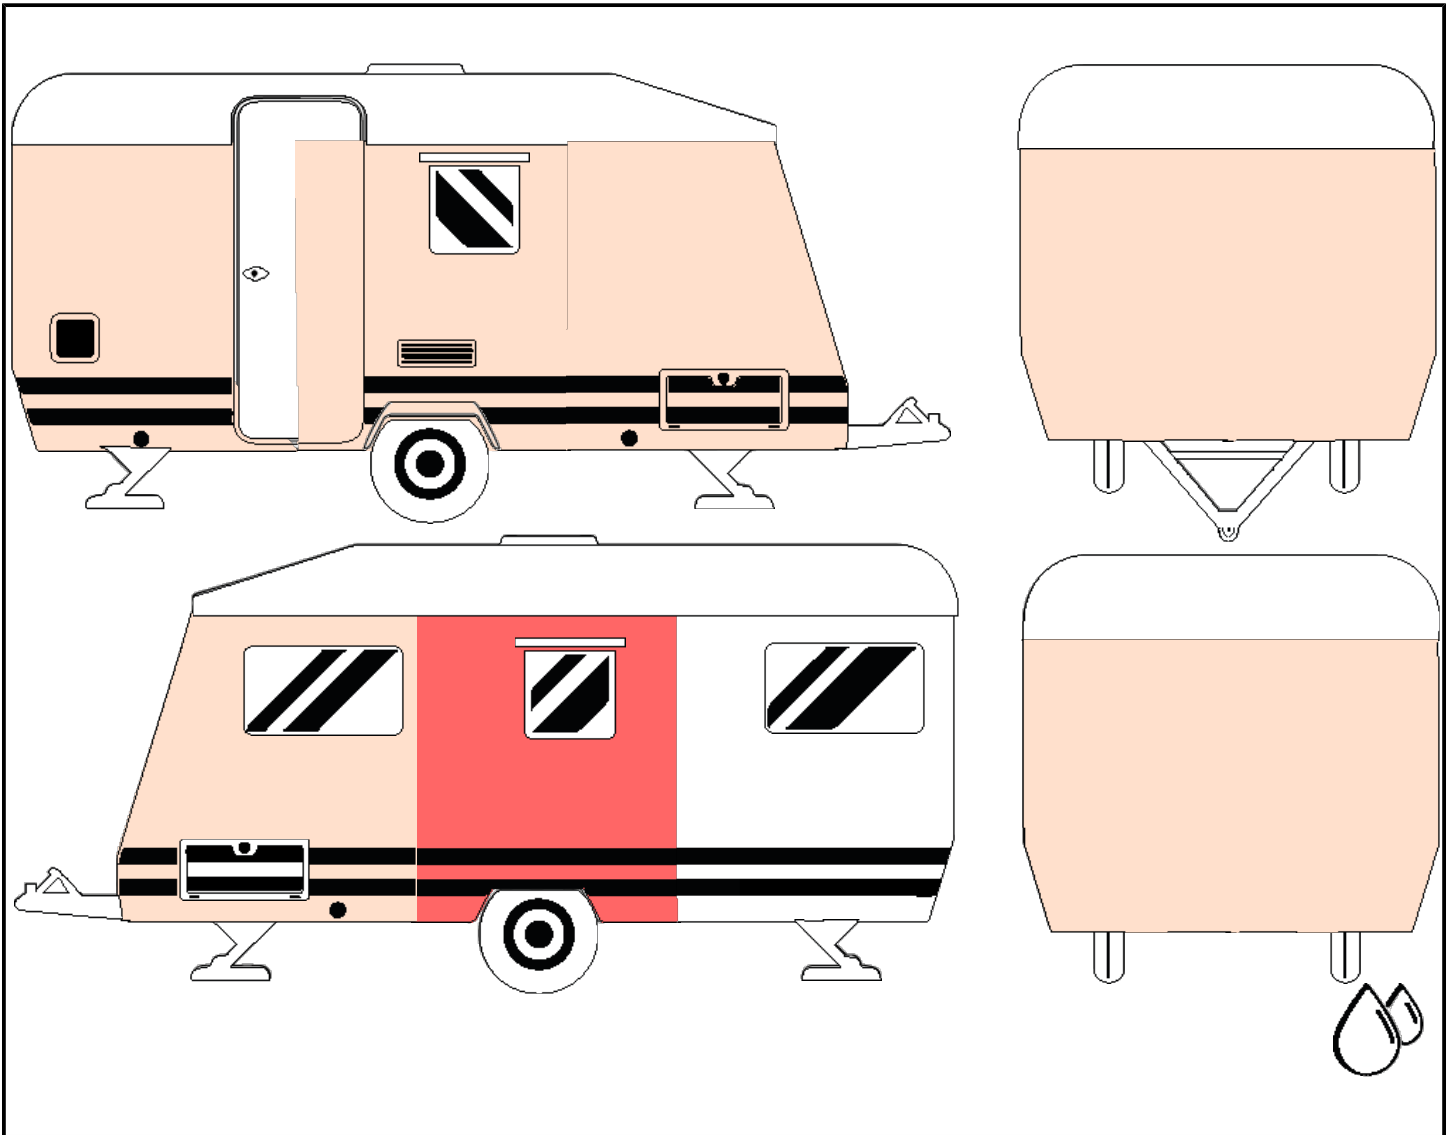
Section	Niveau de dommage	Types de dommage	Détails	Photo
Mur avant	Mineur	Étiquette endommagée, Mesure d'humidité des murs
