Emplacement	LÉVIS
Type d'actif	Automobile
Marque / Modèle / Année	KIA SELTOS LX 2023
NIV	KNDEP2AA8P7378489
Odomètre	130097 km
Nombre de clés	2

Rapport de dommages

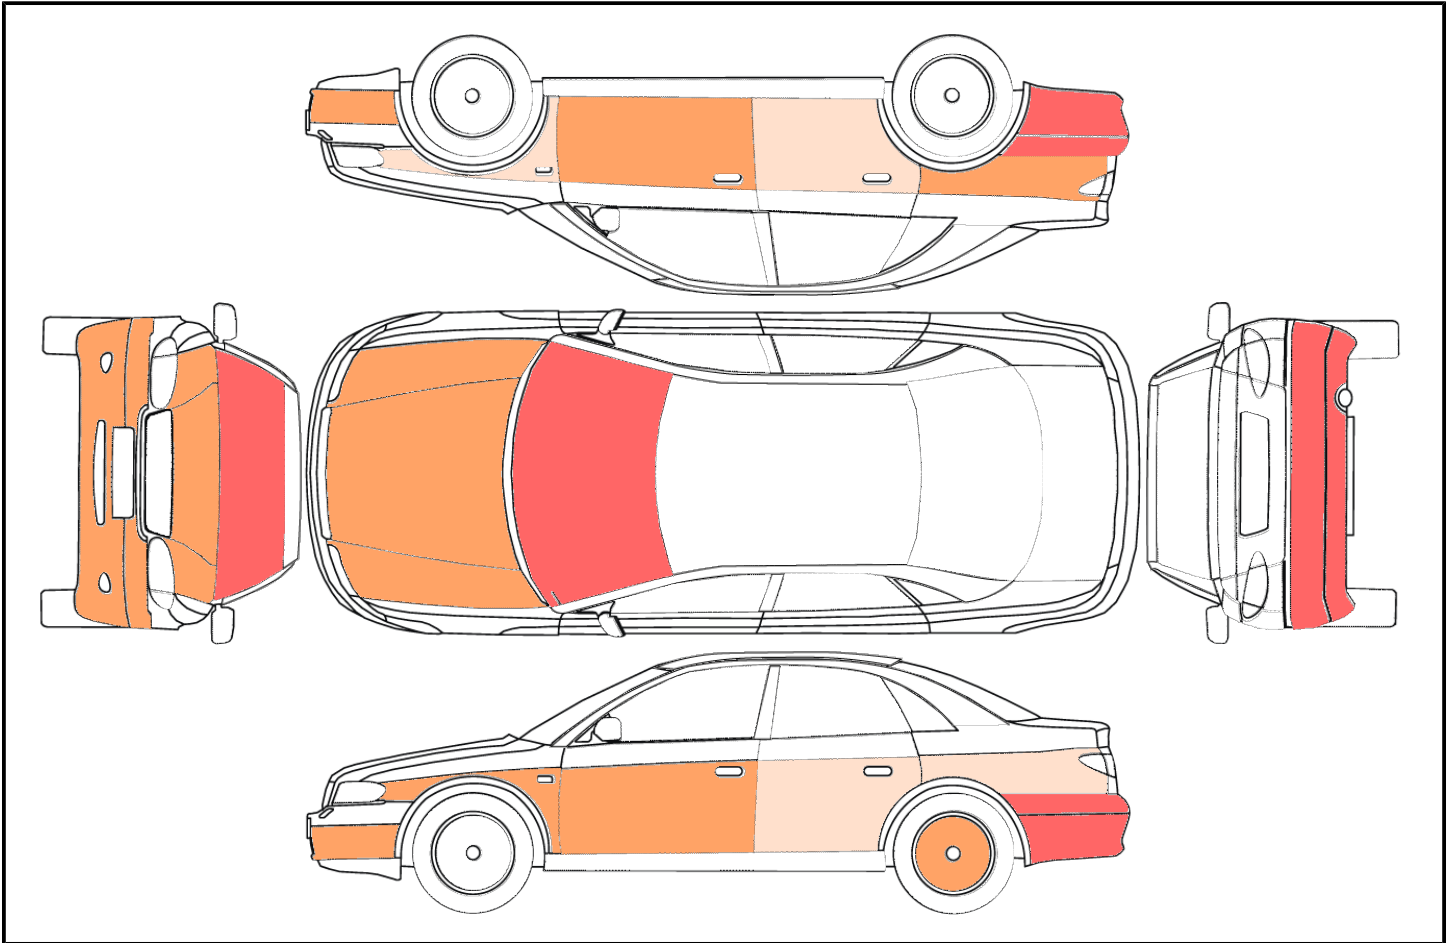
Section	Niveau de dommage	Types de dommage	Détails	Photo
Capot (côté aile gauche)	Modéré	Bosse(s), Éclat de peinture, Égratignure(s)
