Emplacement	LÉVIS
Type d'actif	Automobile
Marque / Modèle / Année	CHEVROLET SPARK LT 2018
NIV	KL8CD6SA4JC466291
Odomètre	147838 km
Nombre de clés	1

Rapport de dommages

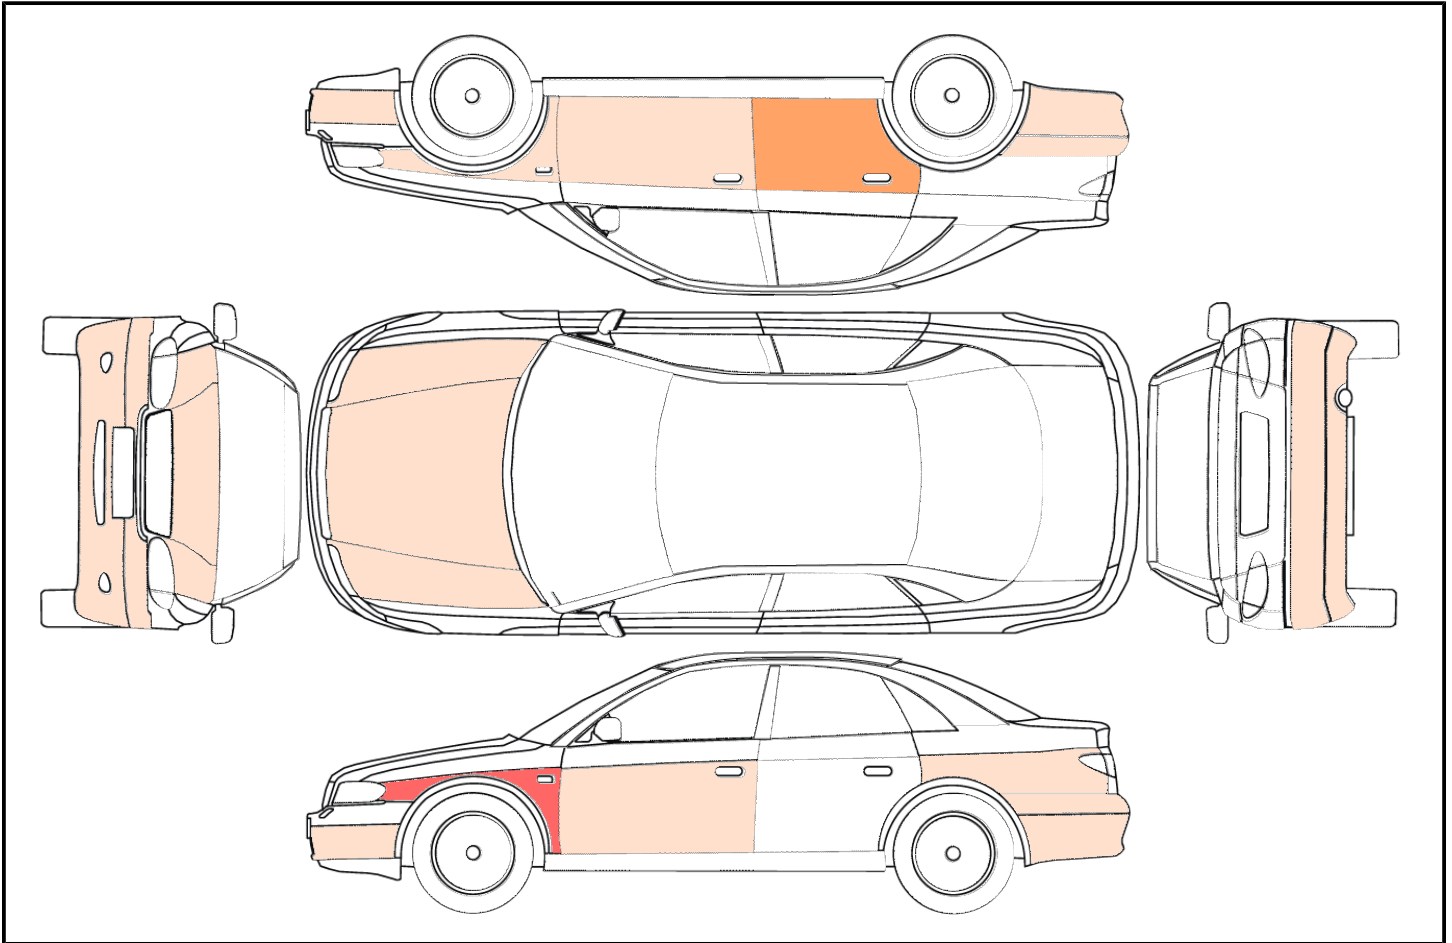
Section	Niveau de dommage	Types de dommage	Détails	Photo
Capot (côté aile gauche)	Mineur	Éclat de peinture, Égratignure(s)
