Folio 356600
Emplacement BOISBRIAND
Type d'actif Automobile
Marque / Modèle / Année FORD TRANSIT CONNECT XLT 2018
NIV NMOLS7F72J1370220
Odomètre 160534 km
Nombre de clés 1

Rapport de dommages

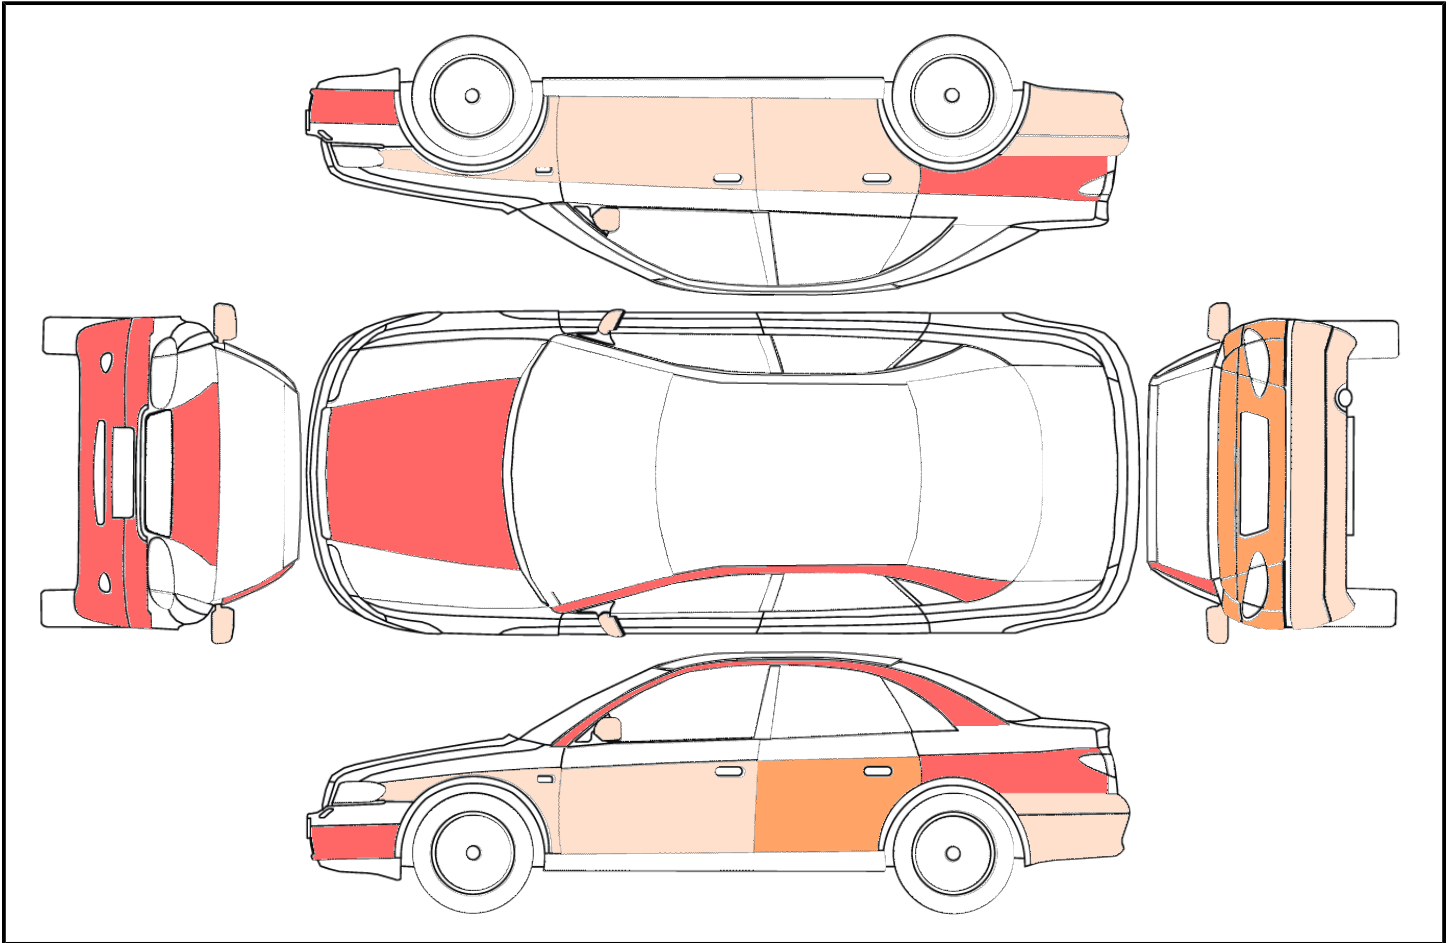
Condition Capot bossé et éclat de peinture, les sièges sont tachés, plusieurs bosses et graffignes.
Moteur lors du démarrage Fonctionnel
Restrictions pour être apte à rouler -
Moteur 4 cylindres
Carburant Essence
Portes 5 portes
Transmission Automatique
Entraînement Traction (FWD)
Électrique Miroirs, Portes, Vitres
Chauffant -
Technologie Bluetooth, Caméra de recul, Régulateur de vitesse (cruise control)
Toît -
Intérieur Tissu
Extérieur -
Pneus Été, Acier (rims)
Climatisation Air climatisé
