Emplacement LÉVIS
Type d'actif Automobile
Marque / Modèle / Année KIA SORENTO LX + 2021
NIV 5XYRGDLC0MG010172
Odomètre 101015 km
Nombre de clés 2

Rapport de dommages

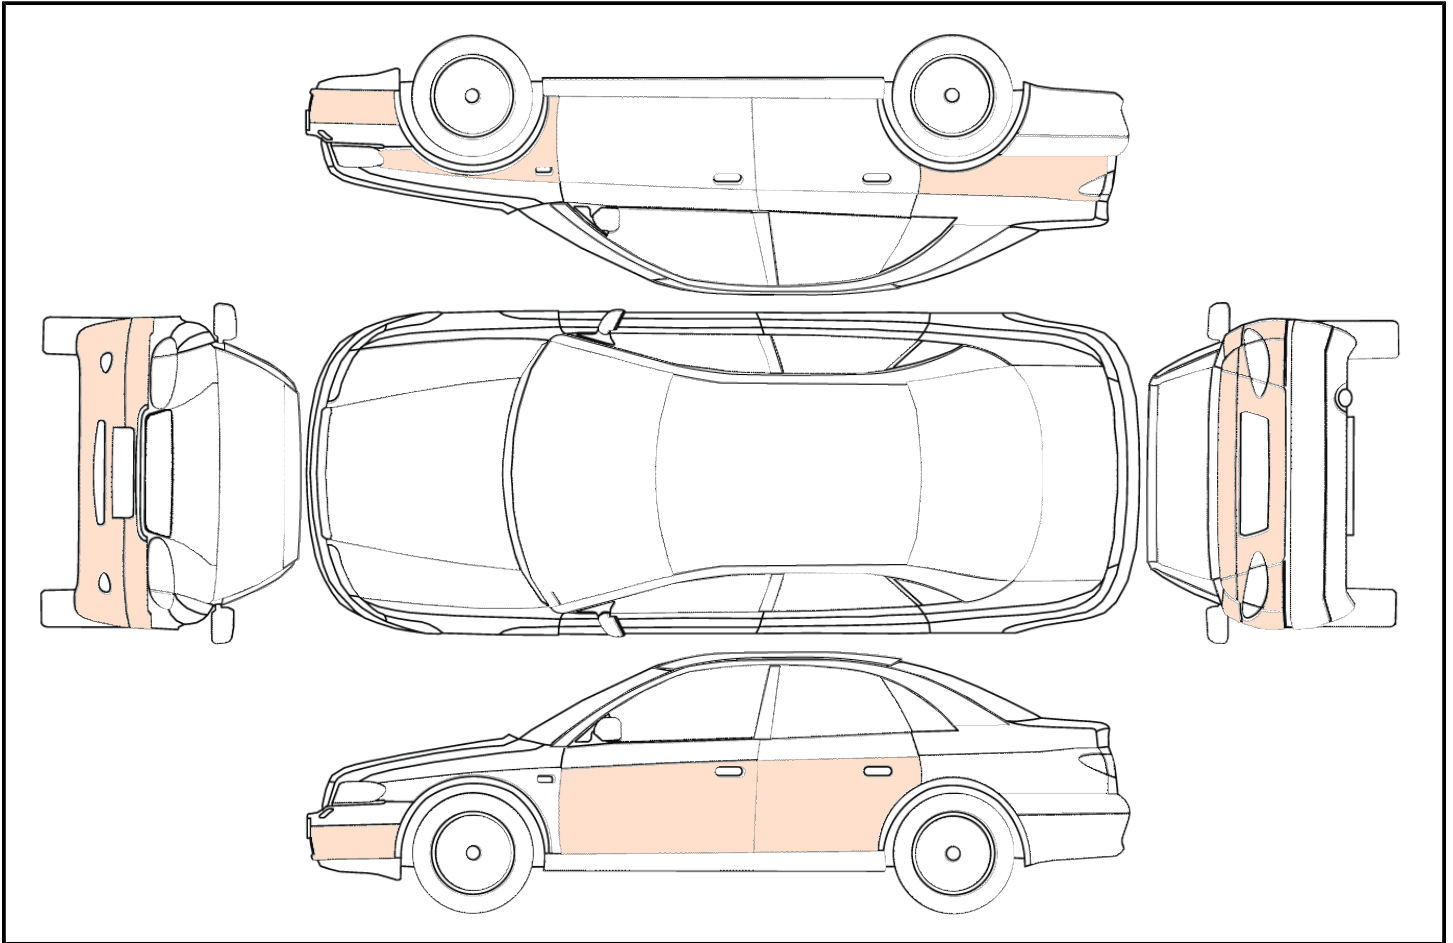
Section	Niveau de dommage	Types de dommage	Détails	Photo
Pare-chocs avant	Mineur	Éclat de peinture, Retouche de peinture, Égratignure(s)		 
Porte avant gauche (section principale)	Mineur	Éclat de peinture, Rouille		 
Porte arrière gauche (section principale)	Mineur	Éclat de peinture		 
Arrière	Mineur	Rouille
