Emplacement	LÉVIS
Type d'actif	Automobile
Marque / Modèle / Année	HONDA CR-V EX-L 2015
NIV	2HKRM4H76FH129991
Odomètre	157765 km
Nombre de clés	1

Rapport de dommages

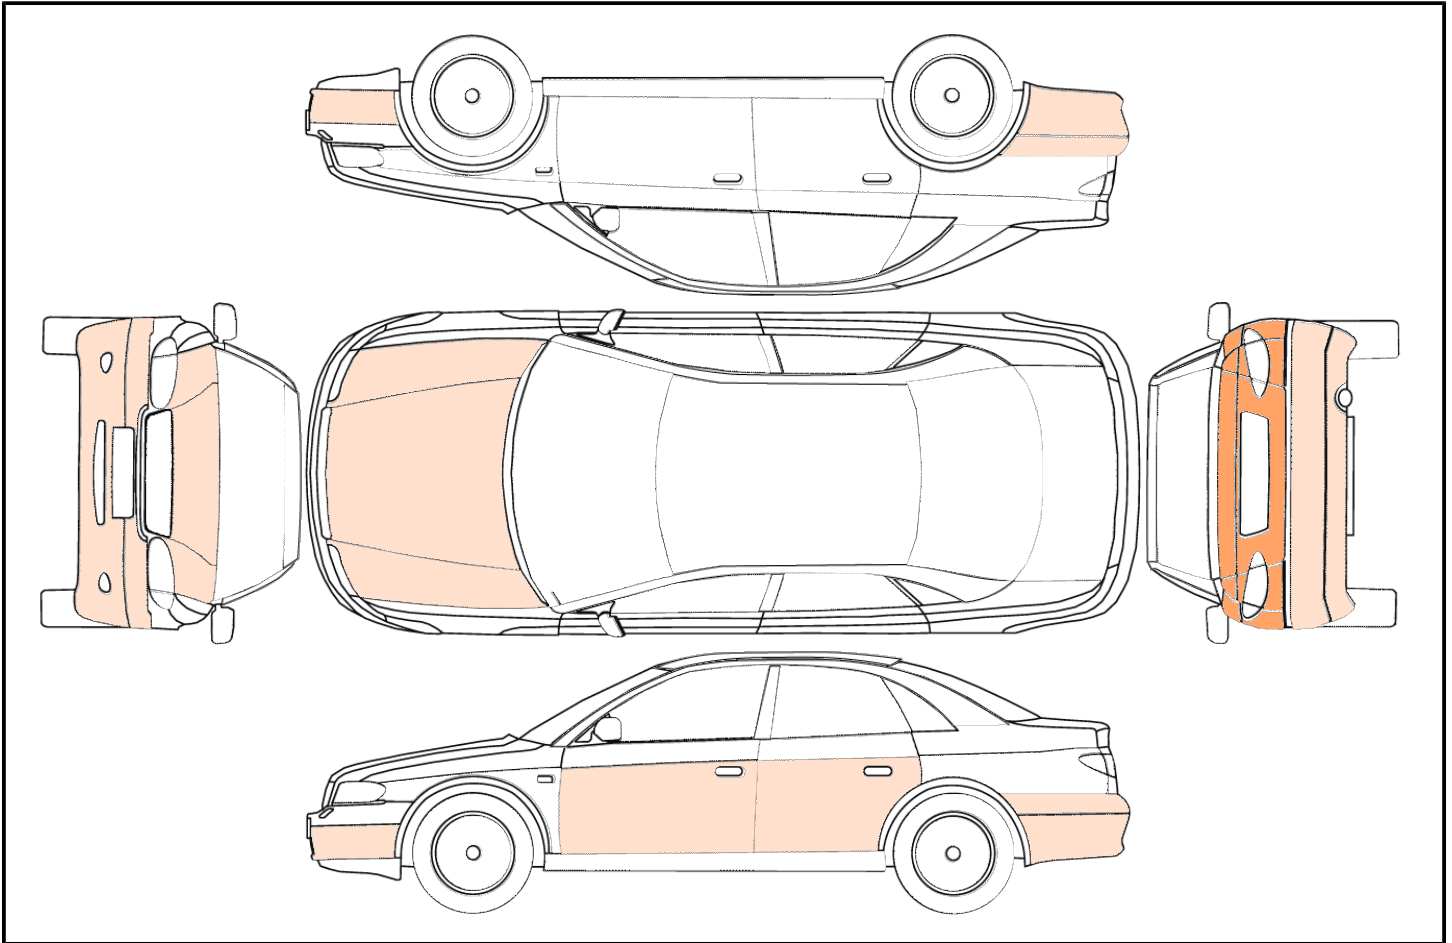
Section	Niveau de dommage	Types de dommage	Détails	Photo
Capot (côté aile gauche)	Mineur	Éclat de peinture, Égratignure(s)
