Emplacement	LÉVIS
Type d'actif	Automobile
Marque / Modèle / Année	KIA SOUL LX 2016
NIV	KNDJN2A21G7872710
Odomètre	191018 km
Nombre de clés	2

Rapport de dommages

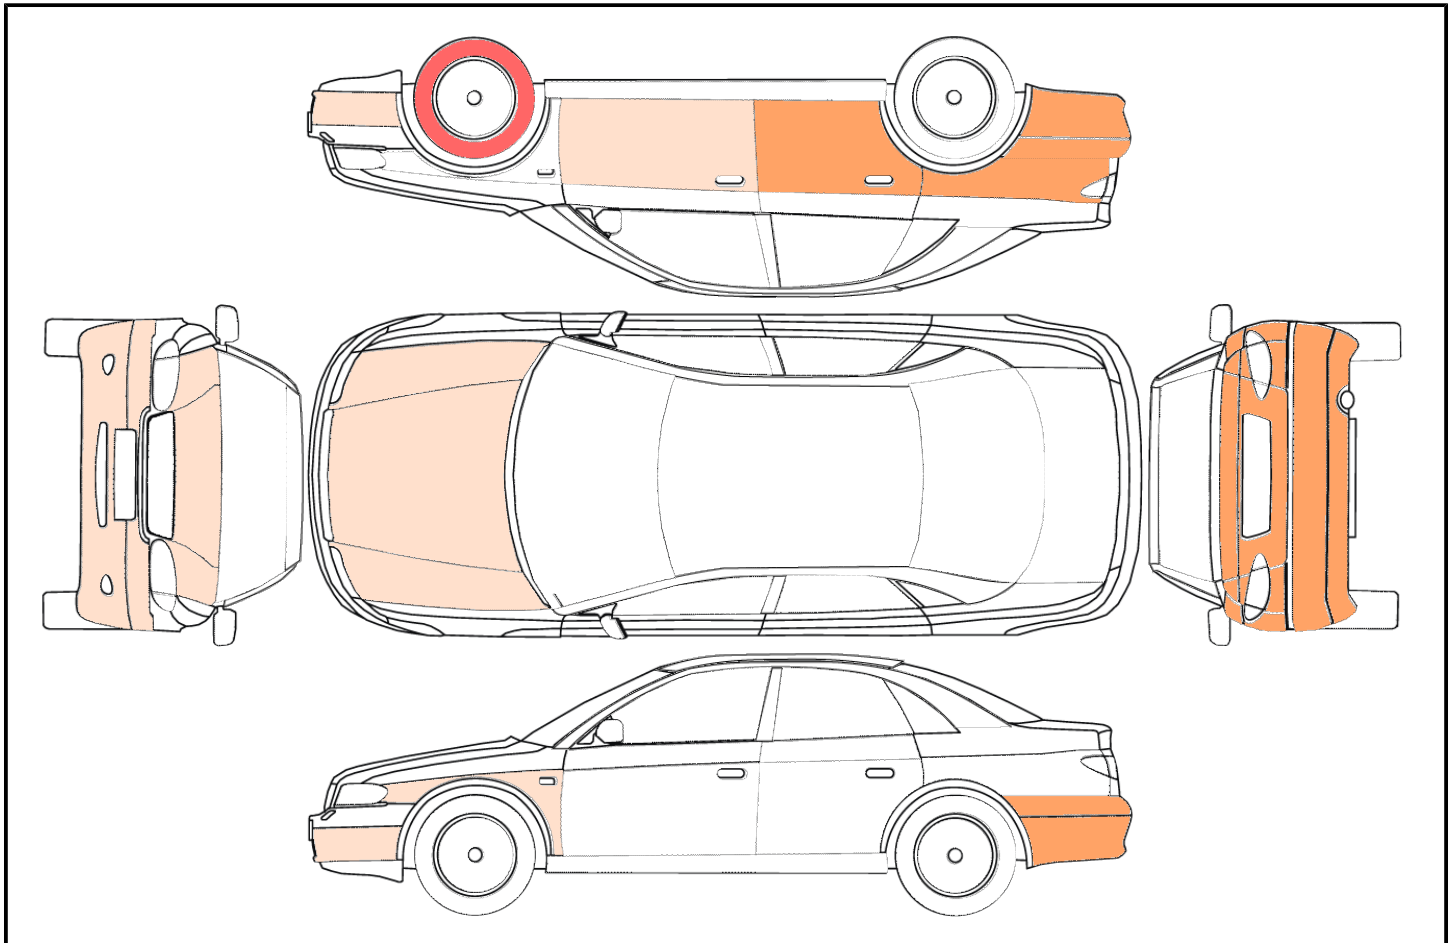
Section	Niveau de dommage	Types de dommage	Détails	Photo
Capot (côté aile gauche)	Mineur	Éclat de peinture, Égratignure(s)
