<b>Emplacement</b>	LÉVIS
<b>Type d'actif</b>	Automobile
<b>Marque / Modèle / Année</b>	HYUNDAI KONA PREFERRED 2021
<b>NIV</b>	KM8K2CAA7MU683319
<b>Odomètre</b>	92986 km
<b>Nombre de clés</b>	1

**Rapport de dommages**

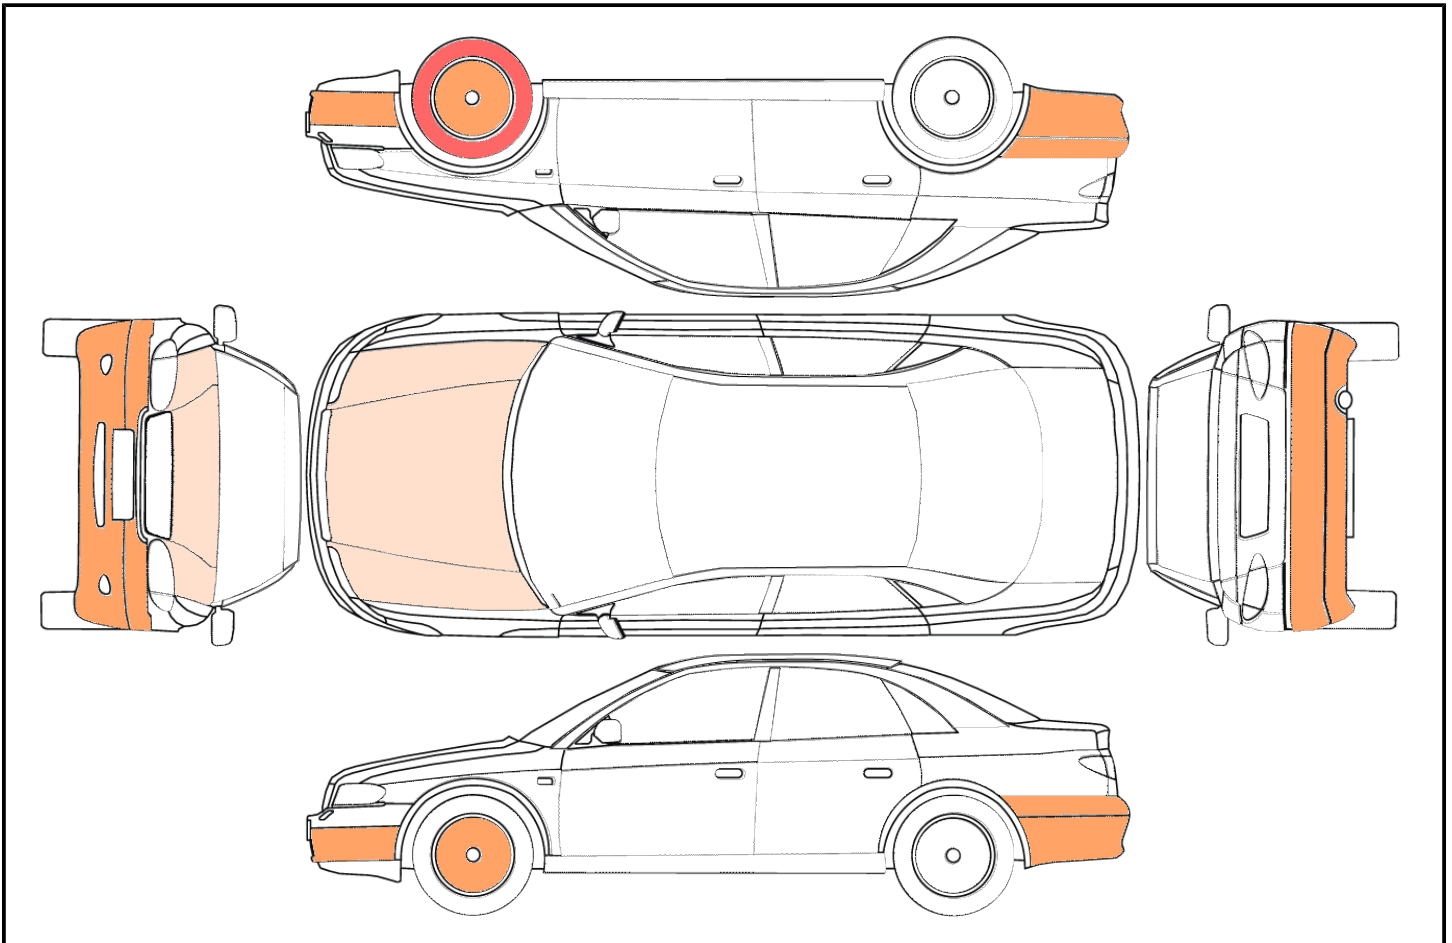
<b>Déclaration</b>	le moteur semble bruyant sous tout réserve (voir vidéo)
<b>Condition</b>	quelques égratignures et éclats de peinture, roue avant droite sur la roue de secours, pare-chocs avant brisé et pare-chocs arrière brisé, la roue de secours on peut voir la broche sortir, le moteur semble bruyant sous tout réserve (voir vidéo)
<b>Moteur lors du démarrage</b>	Fonctionnel
<b>Restrictions pour être apte à rouler</b>	-
<b>Moteur</b>	4 cylindres
<b>Carburant</b>	Essence
<b>Portes</b>	5 portes
<b>Transmission</b>	Automatique
<b>Entraînement</b>	Traction intégrale (AWD)
<b>Électrique</b>	Miroirs, Portes, Vitres
<b>Chauffant</b>	Sièges, Volant
<b>Technologie</b>	Bluetooth, Caméra de recul, Feux de brouillard (fog lights), Régulateur de vitesse (cruise control)
<b>Toît</b>	-
<b>Intérieur</b>	Tissu
<b>Extérieur</b>	-
<b>Pneus</b>	Hiver, Mags
<b>Climatisation</b>	Air climatisé
