**Emplacement** BOISBRIAND  
**Type d'actif** Automobile  
**Marque / Modèle / Année** MAZDA CX-5 GT 2018  
**NIV** JM3KFBDM6J0387050  
**Odomètre** 104697 km  
**Nombre de clés** 2

**Rapport de dommages**

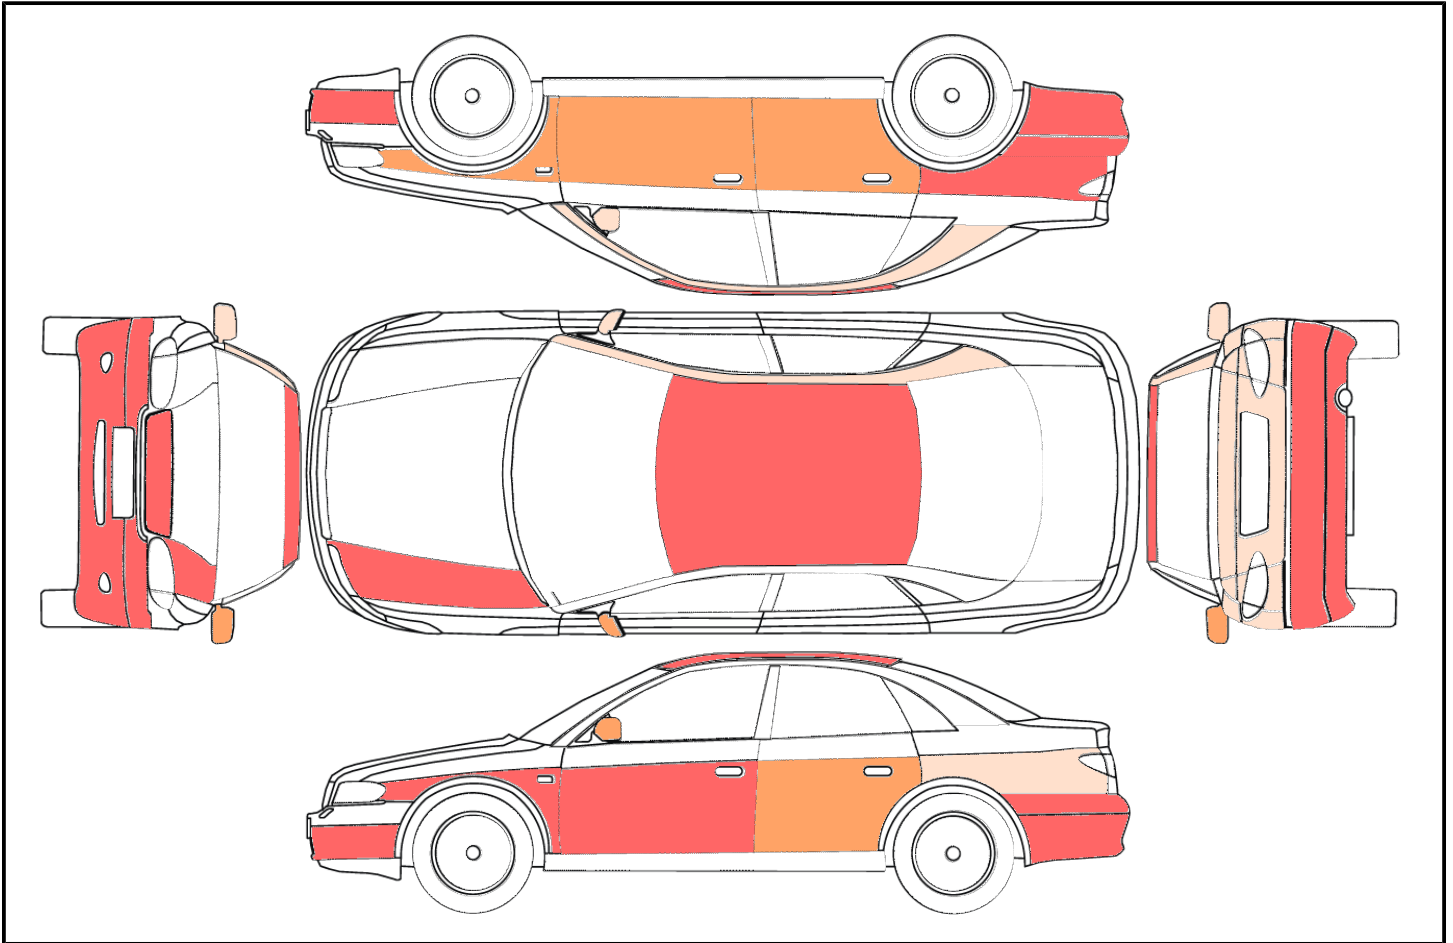
Section	Niveau de dommage	Types de dommage	Détails	Photo
Capot (côté aile gauche)	Majeur	Bosse(s)		 
Grille avant	Majeur	Bris
