Emplacement BOISBRIAND
Type d'actif Automobile
Marque / Modèle / Année NISSAN QASHQAI S 2023
NIV JN1BJ1AW8PW111372
Odomètre 34382 km
Nombre de clés 2

Rapport de dommages

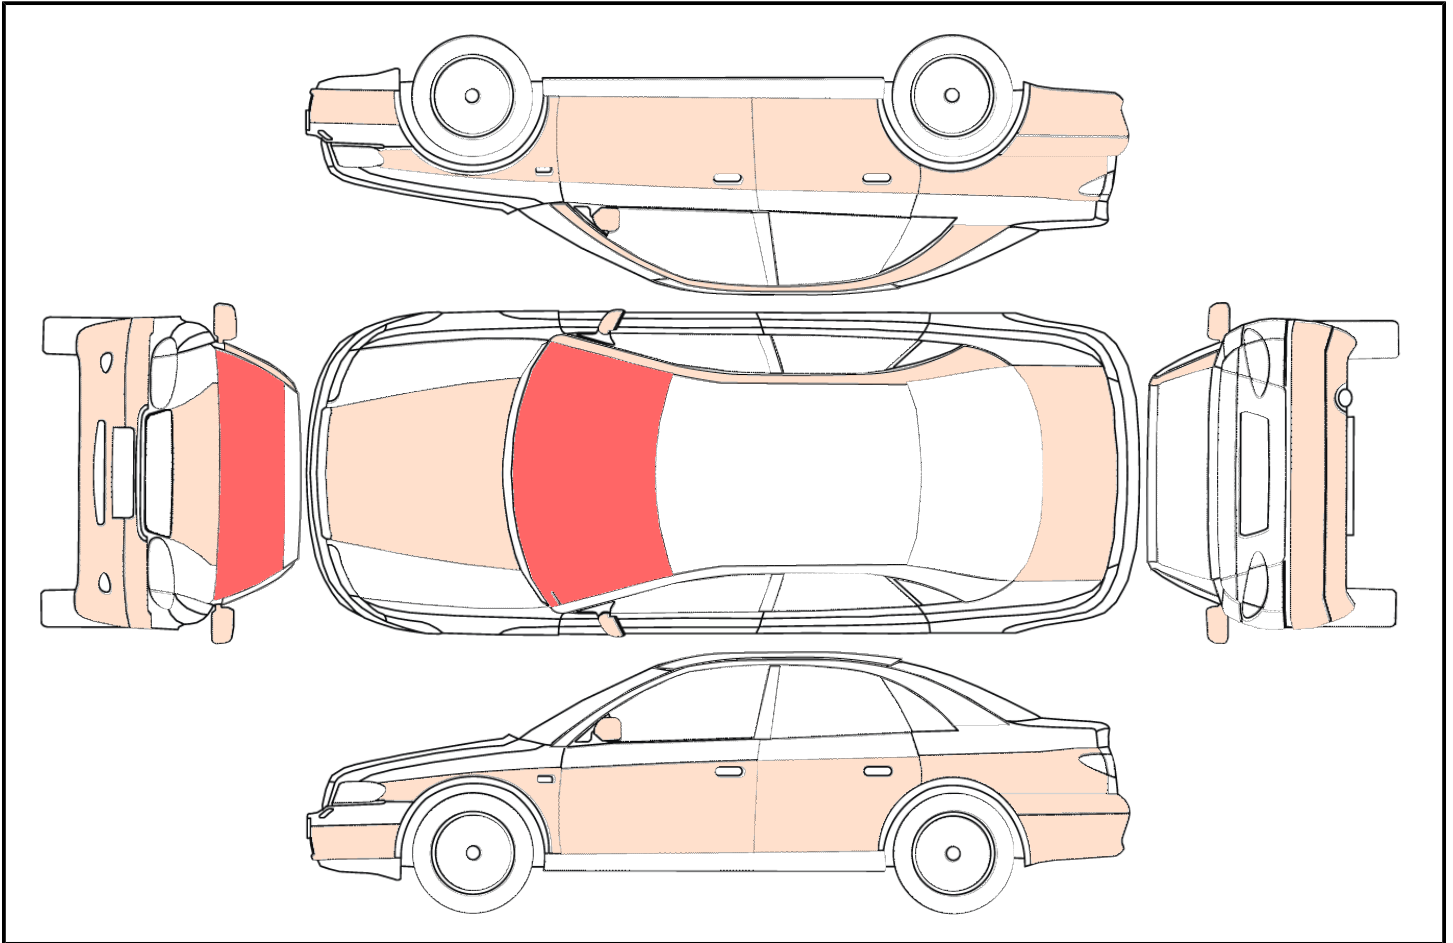
Condition banc chauffeur taché, Pare-brise craqué, plusieurs grafignes.
Moteur lors du démarrage Fonctionnel
Restrictions pour être apte à rouler -
Moteur 4 cylindres
Carburant Essence
Portes 5 portes
Transmission Automatique
Entraînement Traction intégrale (AWD)
Électrique Miroirs, Portes, Vitres
Chauffant Sièges
Technologie Bluetooth, Caméra de recul, Capteur de recul, Régulateur de vitesse (cruise control)
Toit -
Intérieur Tissu
Extérieur Aileron, Vitres teintées
Pneus Hiver, Mags
Climatisation Air climatisé
