**Emplacement** BOISBRIAND  
**Type d'actif** Automobile  
**Marque / Modèle / Année** HONDA CR-V EX-L 2021  
**NIV** 2HKRW2H83MH237666  
**Odomètre** 43786 km  
**Nombre de clés** 2

**Rapport de dommages**

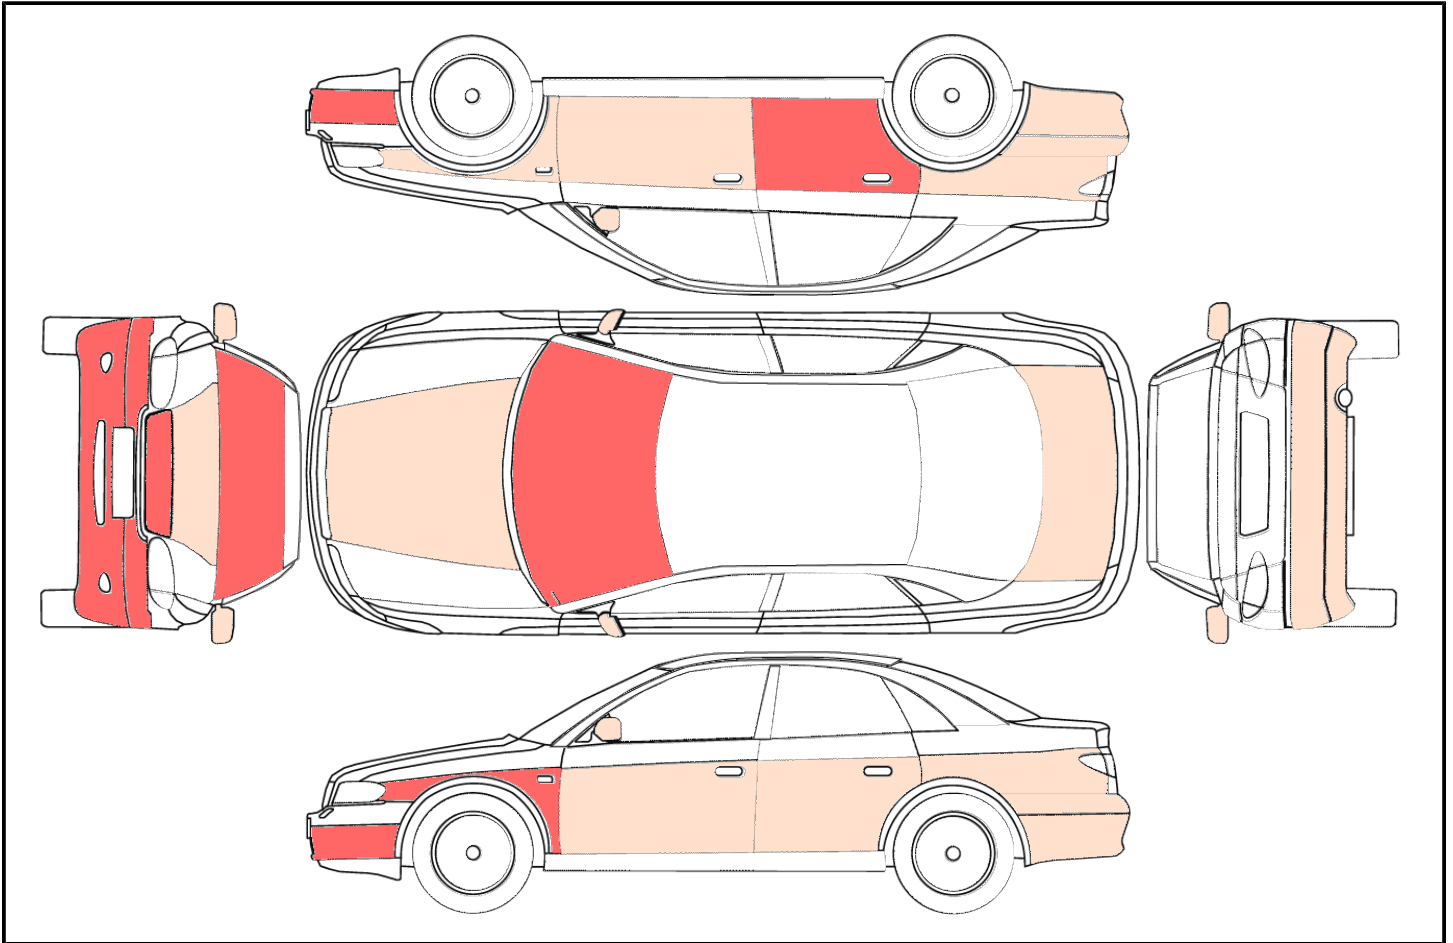
**Déclaration** Témoin allumé dans le tableau de bord  
**Condition** Pare choc avant brisé, ,la grille avant brisée, pare brise craqué ,valise besoin d'un ajustement bossé mineur  
**Moteur lors du démarrage** Fonctionnel  
**Restrictions pour être apte à rouler** -  
**Moteur** 4 cylindres  
**Carburant** Essence  
**Portes** 5 portes  
**Transmission** Automatique  
**Entraînement** Traction intégrale (AWD)  
**Électrique** Miroirs, Portes, Vitres, Sièges  
**Chauffant** Sièges, Volant, Miroirs  
**Technologie** Bluetooth, Caméra de recul, Feux de brouillard (fog lights), Régulateur de vitesse (cruise control)  
**Toit** Ouvrant  
**Intérieur** Cuir  
**Extérieur** Aileron, Vitres teintées  
**Pneus** Hiver, Mags  
**Climatisation** Air climatisé
