Emplacement	BOISBRIAND
Type d'actif	Automobile
Marque / Modèle / Année	INFINITI Q50 2018
NIV	JN1EV7AR4JM611871
Odomètre	138305 km
Nombre de clés	1

Rapport de dommages

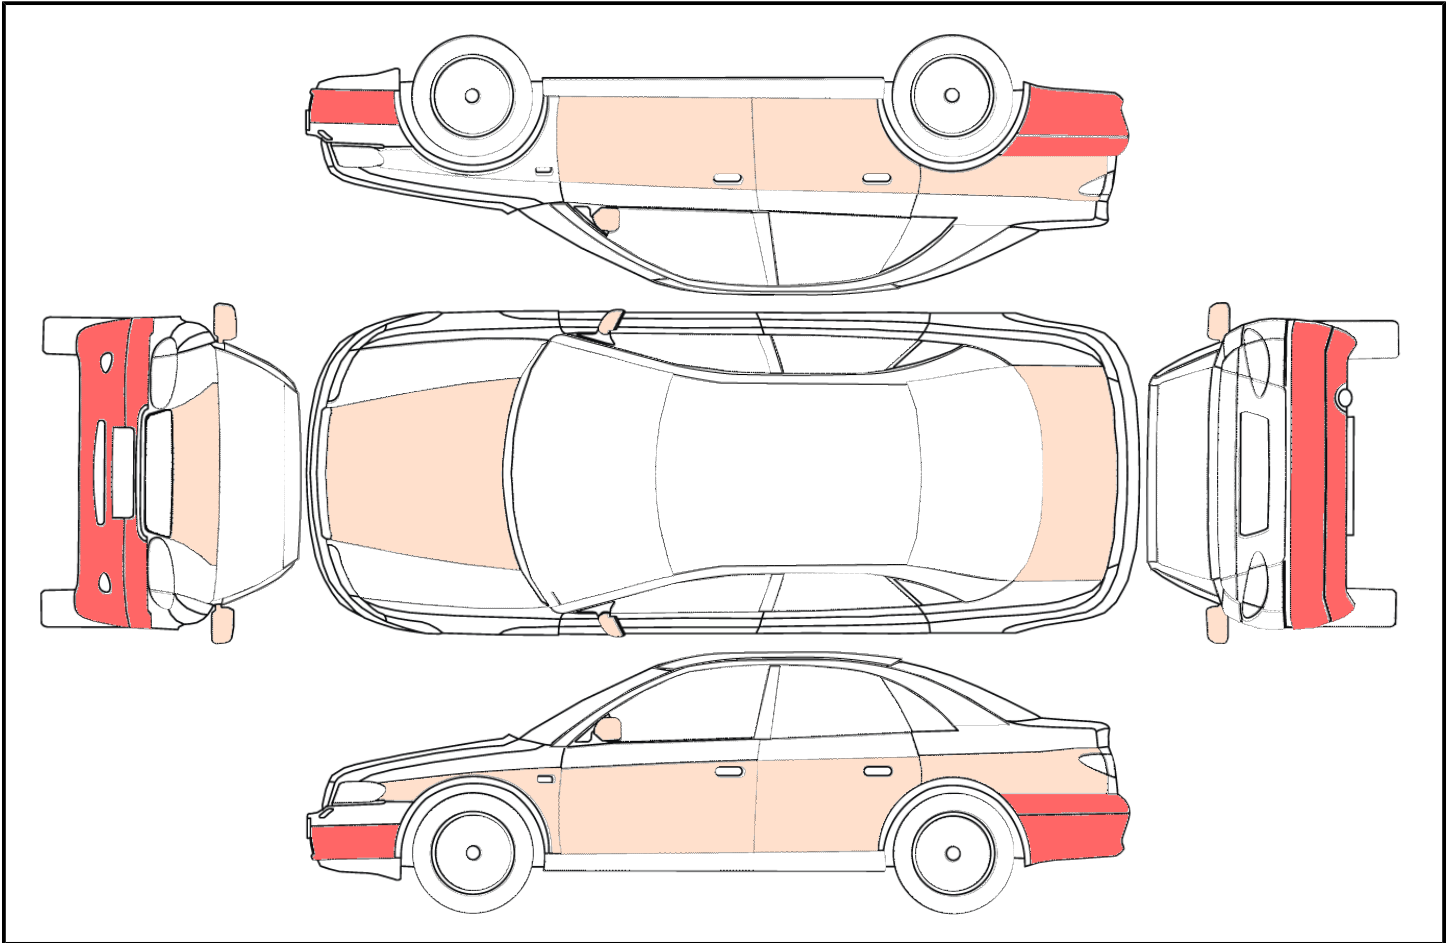
Section	Niveau de dommage	Types de dommage	Détails	Photo
Capot (centre)	Mineur	Retouche de peinture, Égratignure(s)		 
Pare-chocs avant	Majeur	Bris, Besoin d'un remplacement, Égratignure(s)
