Emplacement BOISBRIAND
Type d'actif Automobile
Marque / Modèle / Année FORD FUSION ENERGI TITANIUM 2020
NIV 3FA6P0SU0LR120784
Odomètre 128004 km
Nombre de clés 1

Rapport de dommages

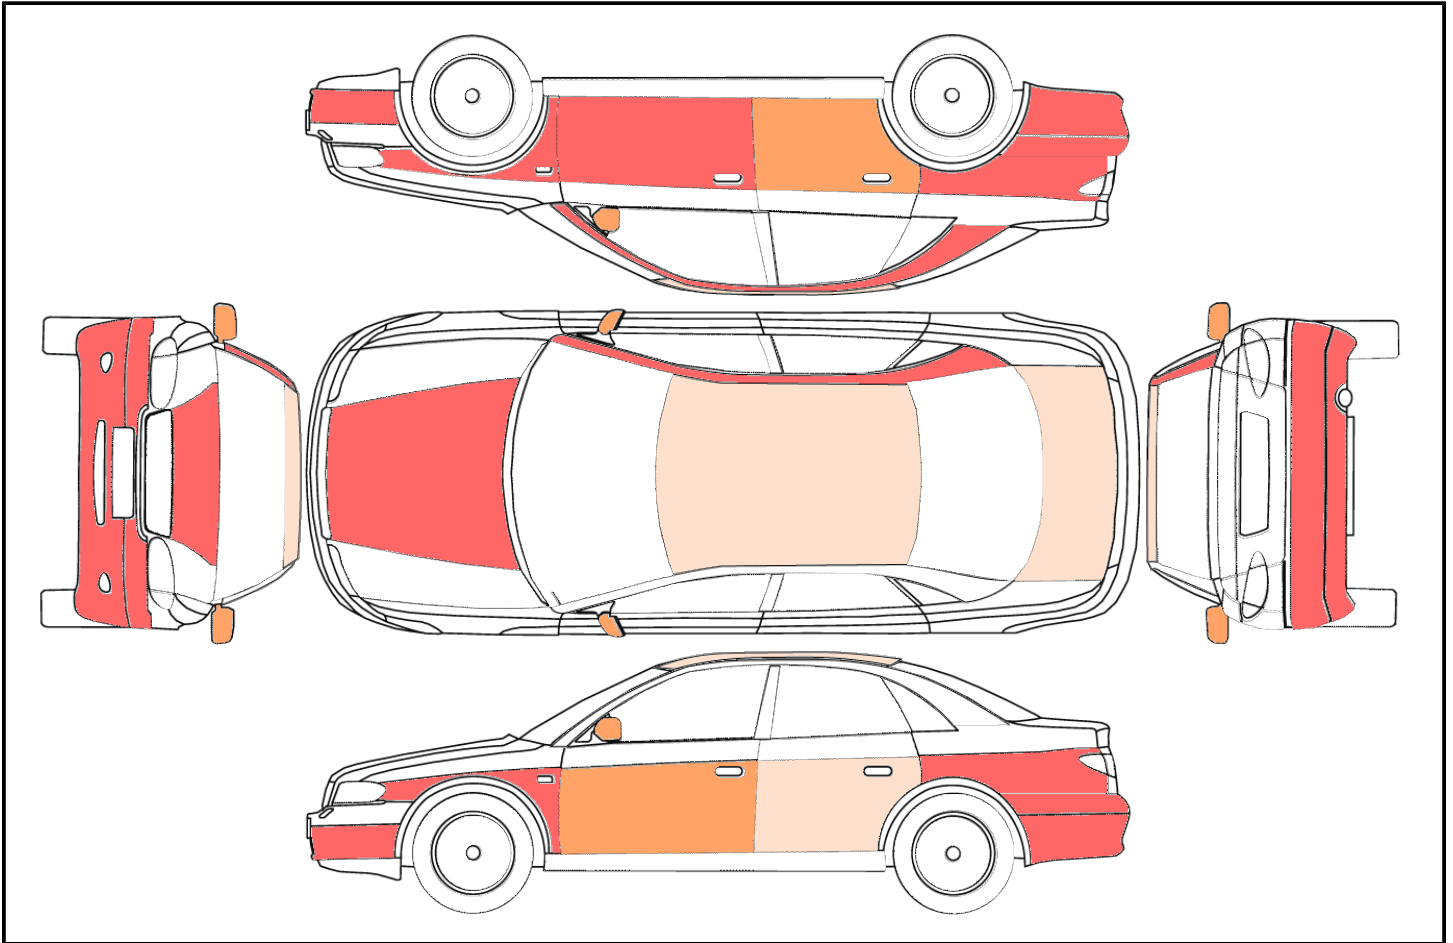
Section	Niveau de dommage	Types de dommage	Détails	Photo
Capot (centre)	Majeur	Égratignure(s)		 
Pare-chocs avant	Majeur	Égratignure(s)
