Emplacement	LÉVIS
Type d'actif	Automobile
Marque / Modèle / Année	VOLKSWAGEN TIGUAN COMFORTLINE 2018
NIV	3VV2B7AX9JM105062
Odomètre	152875 km
Nombre de clés	1

Rapport de dommages

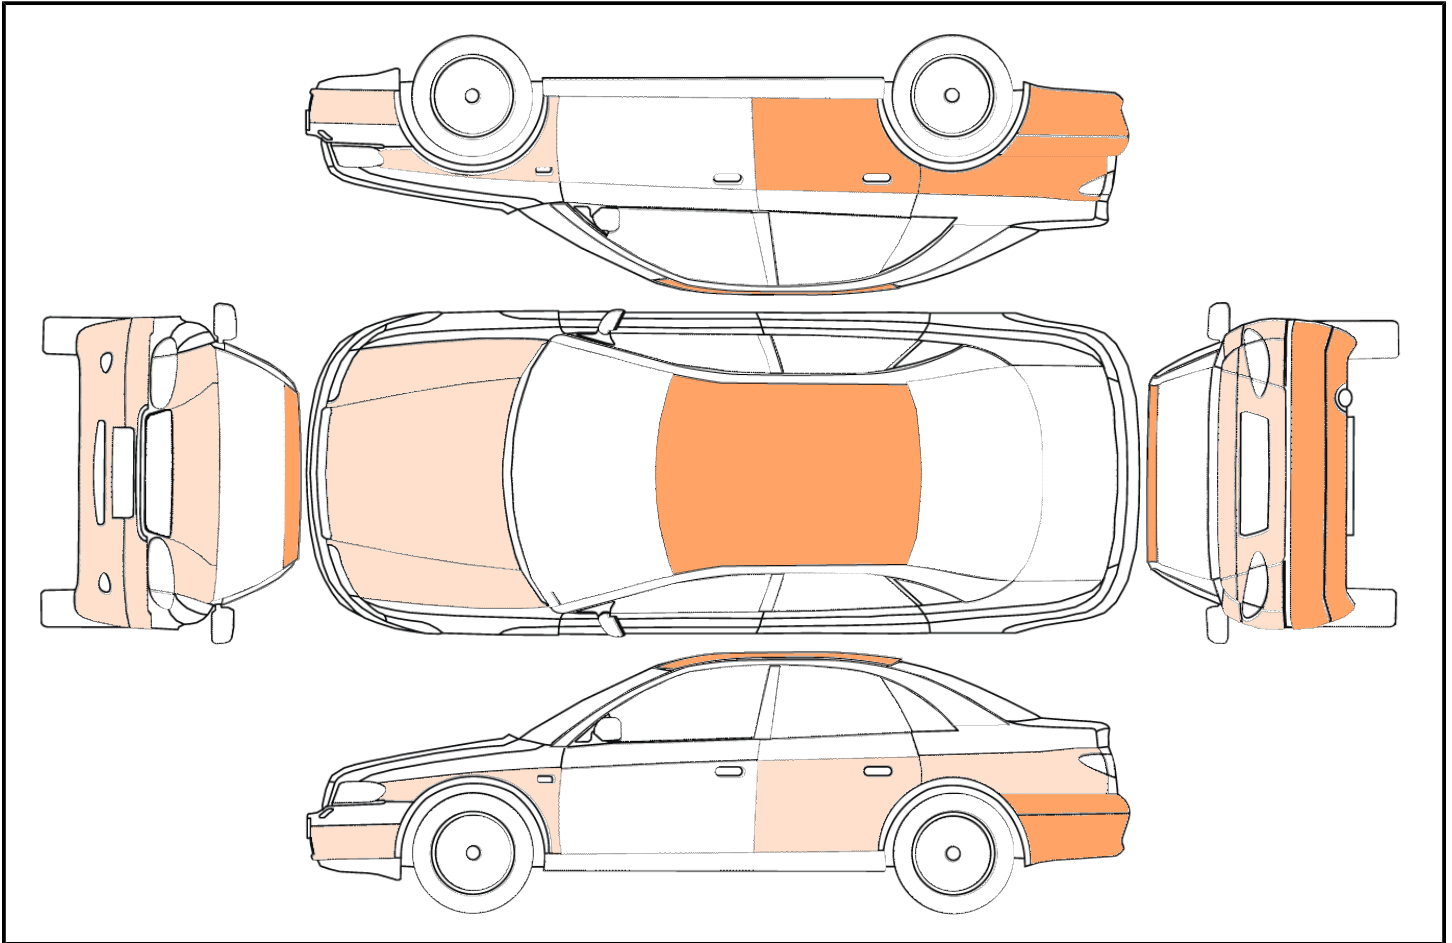
Section	Niveau de dommage	Types de dommage	Détails	Photo
Capot (côté aile gauche)	Mineur	Éclat de peinture, Égratignure(s)
