Emplacement	LÉVIS
Type d'actif	Automobile
Marque / Modèle / Année	GMC TERRAIN SLE 2021
NIV	3GKALTEV3ML349927
Odomètre	111693 km
Nombre de clés	2

Rapport de dommages

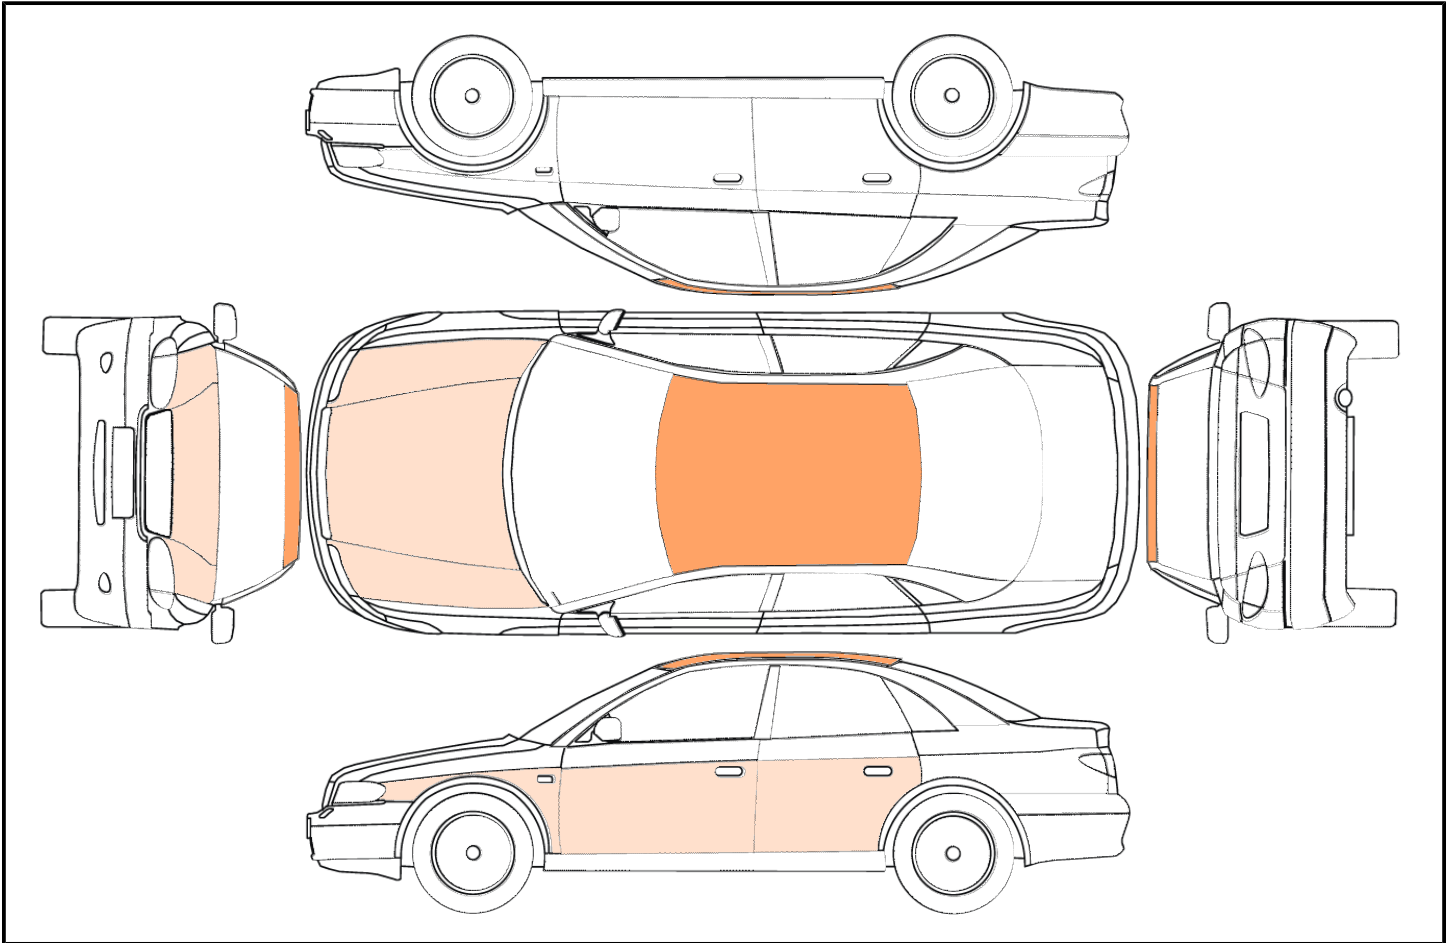
Condition	quelques égratignures et éclats de peinture, petite bosse sur le toit
Moteur lors du démarrage	Fonctionnel
Restrictions pour être apte à rouler	-
Moteur	4 cylindres
Carburant	Essence
Portes	5 portes
Transmission	Automatique
Entraînement	Traction intégrale (AWD)
Électrique	Miroirs, Portes, Vitres, Sièges
Chauffant	Sièges
Technologie	Bluetooth, Caméra de recul, Capteur de recul, Navigation (GPS), Régulateur de vitesse (cruise control), Démarreur à distance
Toit	Ouvrant, Panoramique
Intérieur	Tissu
Extérieur	Vitres teintées, Attache-remorque
Pneus	Hiver, Mags
Climatisation	Air climatisé
