<b>Emplacement</b>	LÉVIS
<b>Type d'actif</b>	Automobile
<b>Marque / Modèle / Année</b>	KIA SELTOS SX TURBO 2022
<b>NIV</b>	KNDETCA29N7282779
<b>Odomètre</b>	53084 km
<b>Nombre de clés</b>	2

**Rapport de dommages**

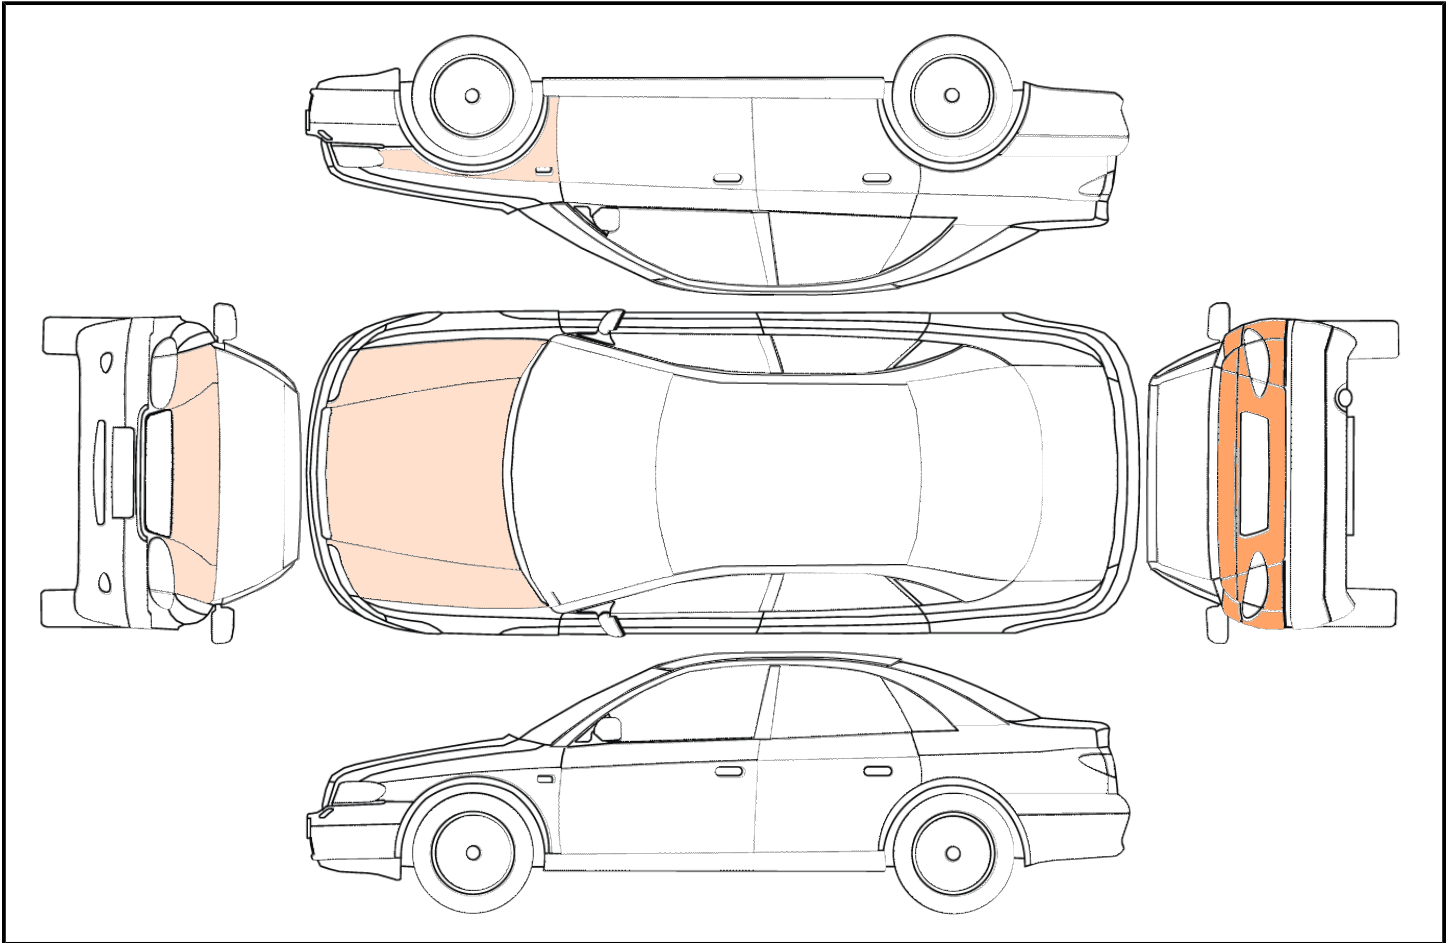
Section	Niveau de dommage	Types de dommage	Détails	Photo
Capot (côté aile gauche)	Mineur	Éclat de peinture, Égratignure(s)
