Emplacement	LÉVIS
Type d'actif	Automobile
Marque / Modèle / Année	MAZDA CX-5 GX 2018
NIV	JM3KFBBL9J0398764
Odomètre	101429 km
Nombre de clés	2

Rapport de dommages

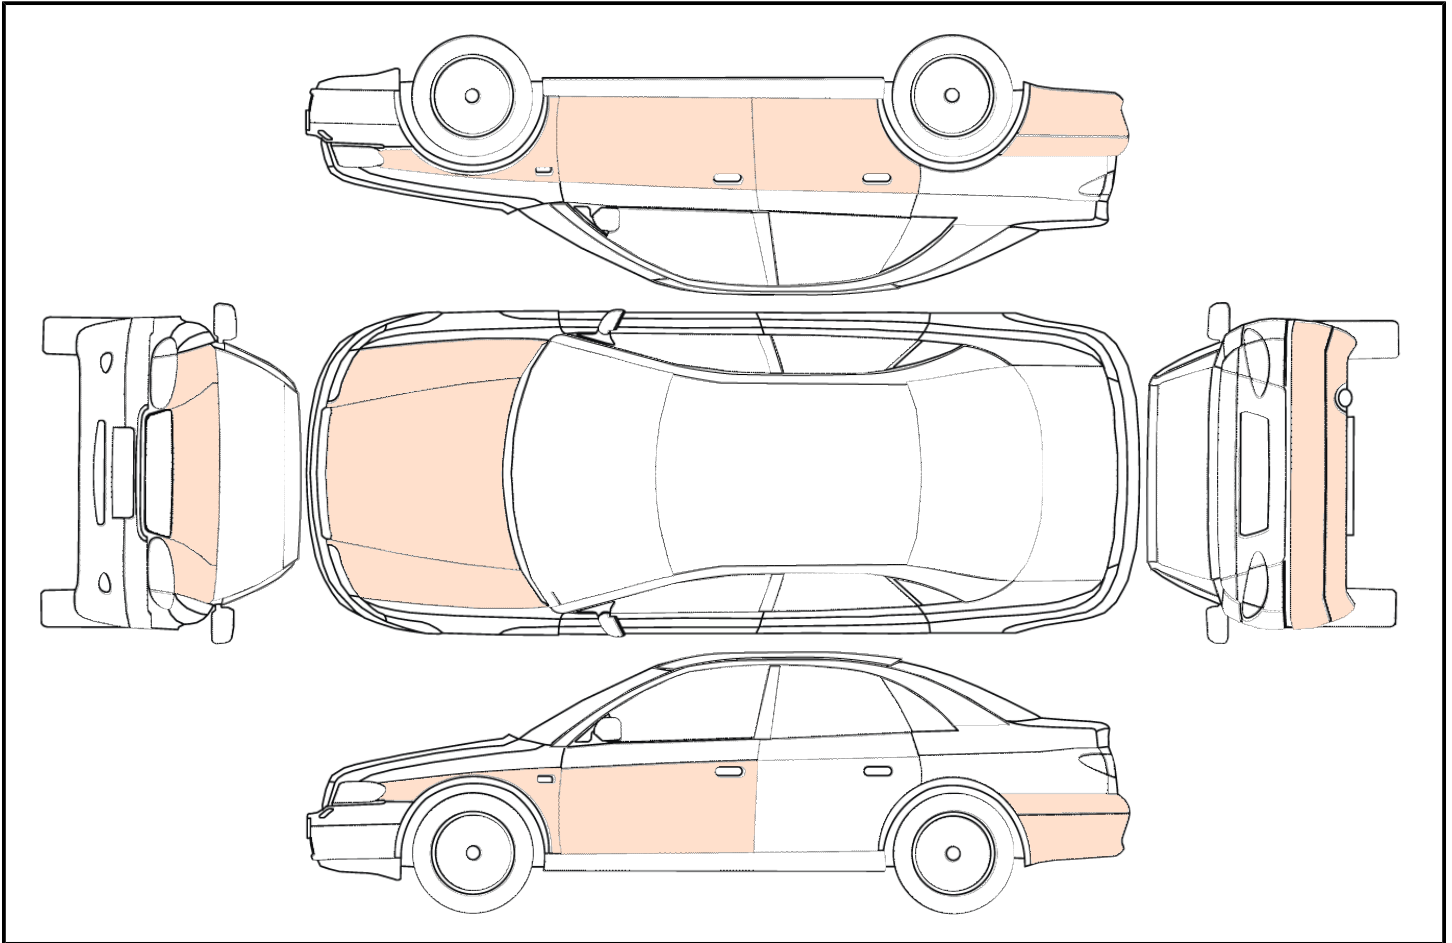
Section	Niveau de dommage	Types de dommage	Détails	Photo
Capot (côté aile gauche)	Mineur	Éclat de peinture, Égratignure(s)
