Emplacement BOISBRIAND
Type d'actif Automobile
Marque / Modèle / Année KIA SPORTAGE LX 2020
NIV KNDPMCAC3L7792427
Odomètre 128493 km
Nombre de clés 1

Rapport de dommages

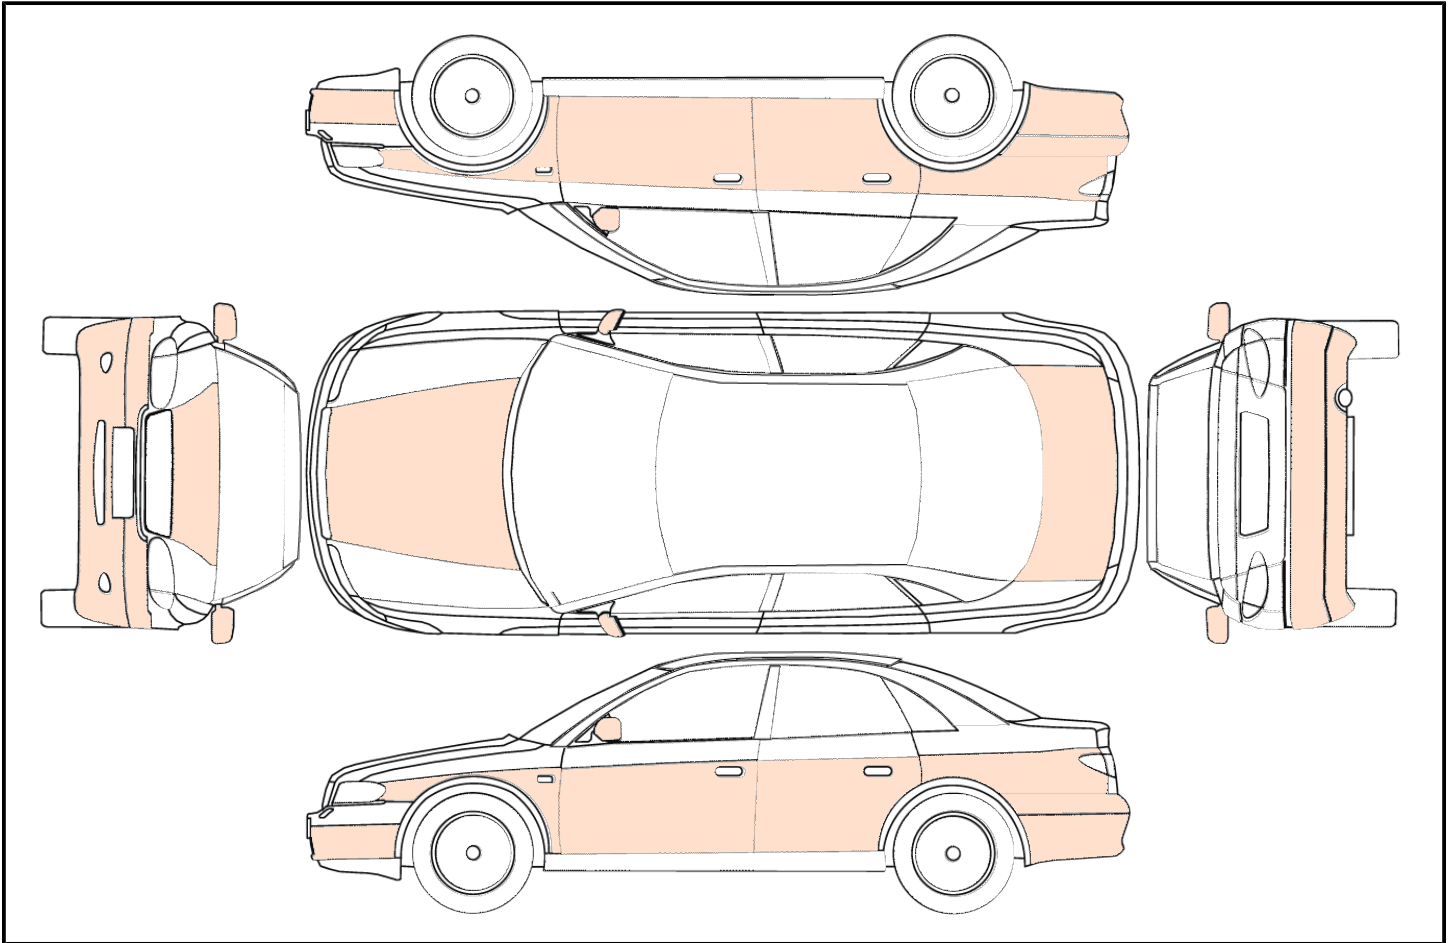
| Section | Niveau de dommage | Types de dommage | Détails | Photo |
|---|---|---|---|--|
| Capot (centre) | Mineur | Égratignure(s) | | |
| Pare-chocs avant | Mineur | Égratignure(s) | | |
| Aile avant gauche | Mineur | | | |
