Emplacement	LÉVIS
Type d'actif	Automobile
Marque / Modèle / Année	HYUNDAI ELANTRA 2017
NIV	5NPD74LF6HH173671
Odomètre	98350 km
Nombre de clés	1

Rapport de dommages

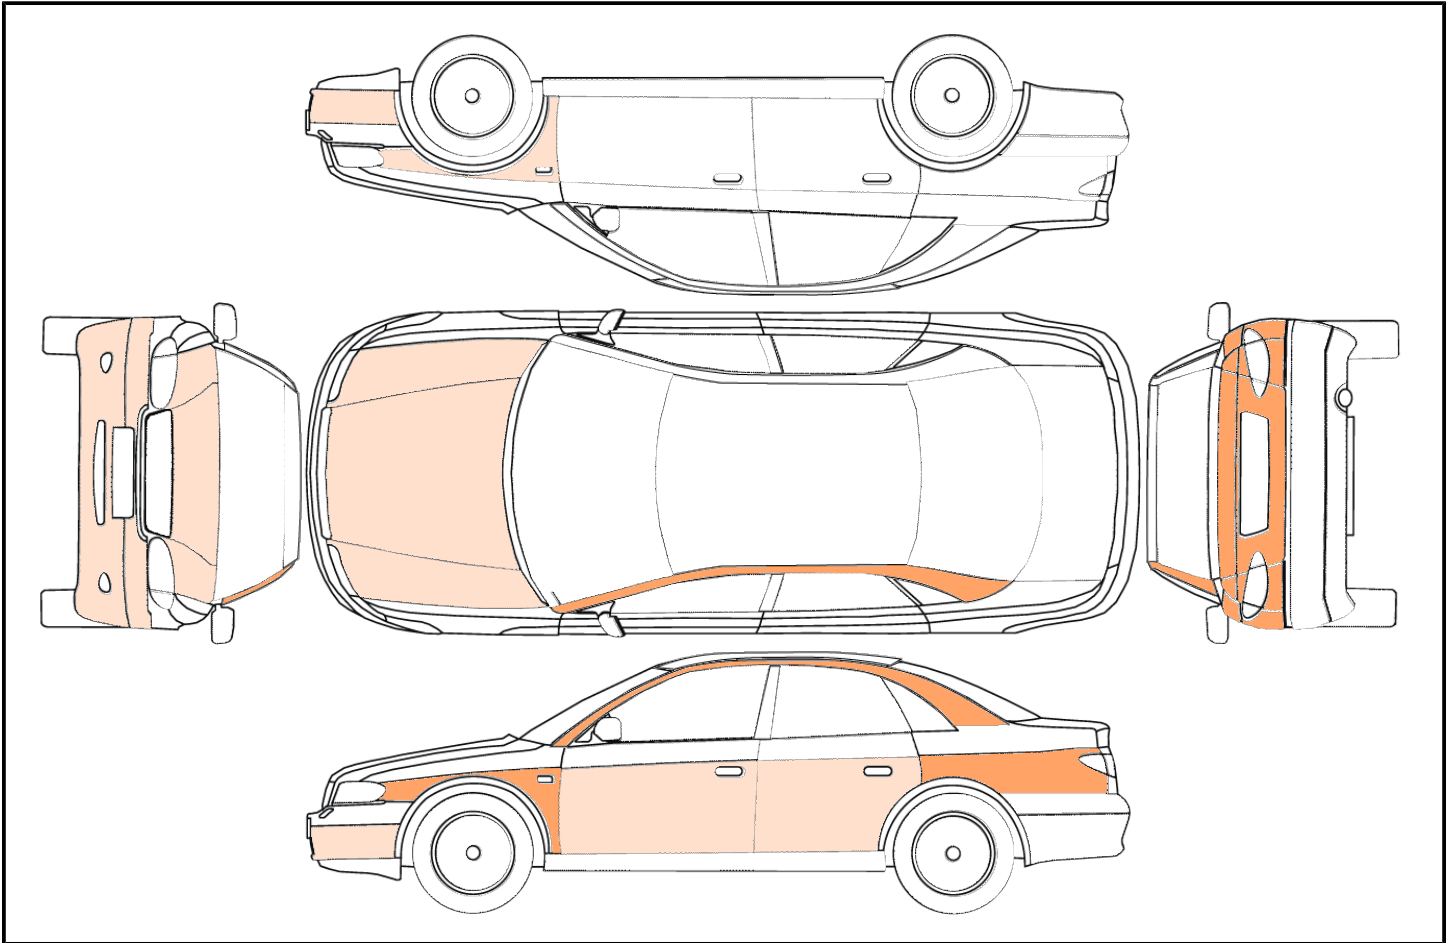
Section	Niveau de dommage	Types de dommage	Détails	Photo
Capot (côté aile gauche)	Mineur	Éclat de peinture, Égratignure(s)
