**Emplacement** BOISBRIAND  
**Type d'actif** Automobile  
**Marque / Modèle / Année** KIA FORTE LX 2024  
**NIV** 3KPF24AD2RE830027  
**Odomètre** 15147 km  
**Nombre de clés** 1

**Rapport de dommages**

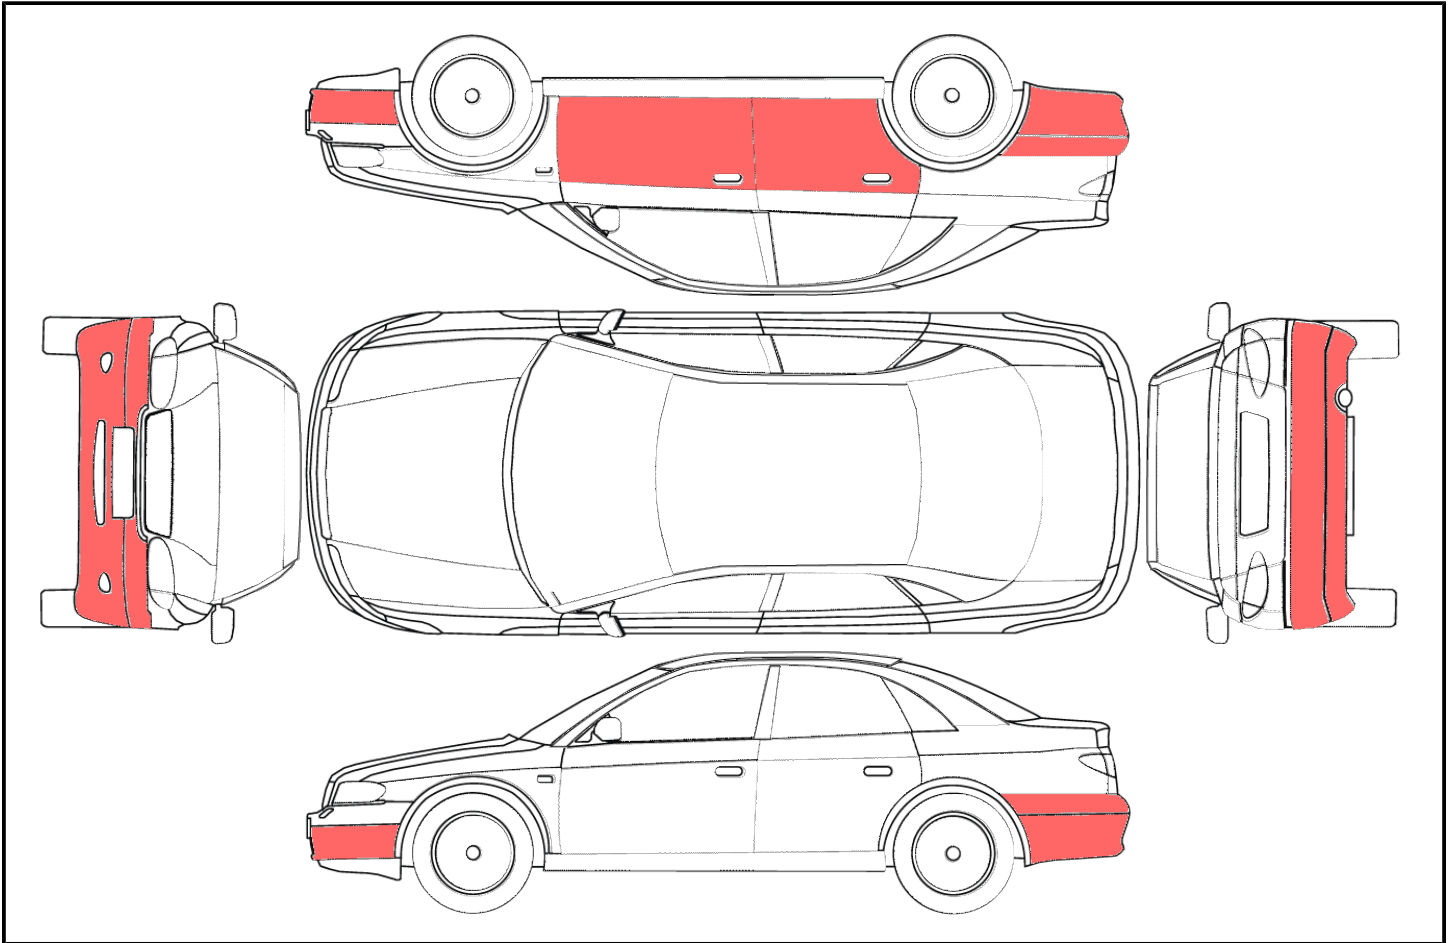
Section	Niveau de dommage	Types de dommage	Détails	Photo
Pare-chocs avant	Majeur	Besoin d'un remplacement		 
Porte avant droite (section principale)	Majeur	Bosse(s), Égratignure(s)
