Emplacement	LÉVIS
Type d'actif	Automobile
Marque / Modèle / Année	HYUNDAI KONA ESSENTIAL 2021
NIV	KM8K12AA2MU696248
Odomètre	125619 km
Nombre de clés	1

Rapport de dommages

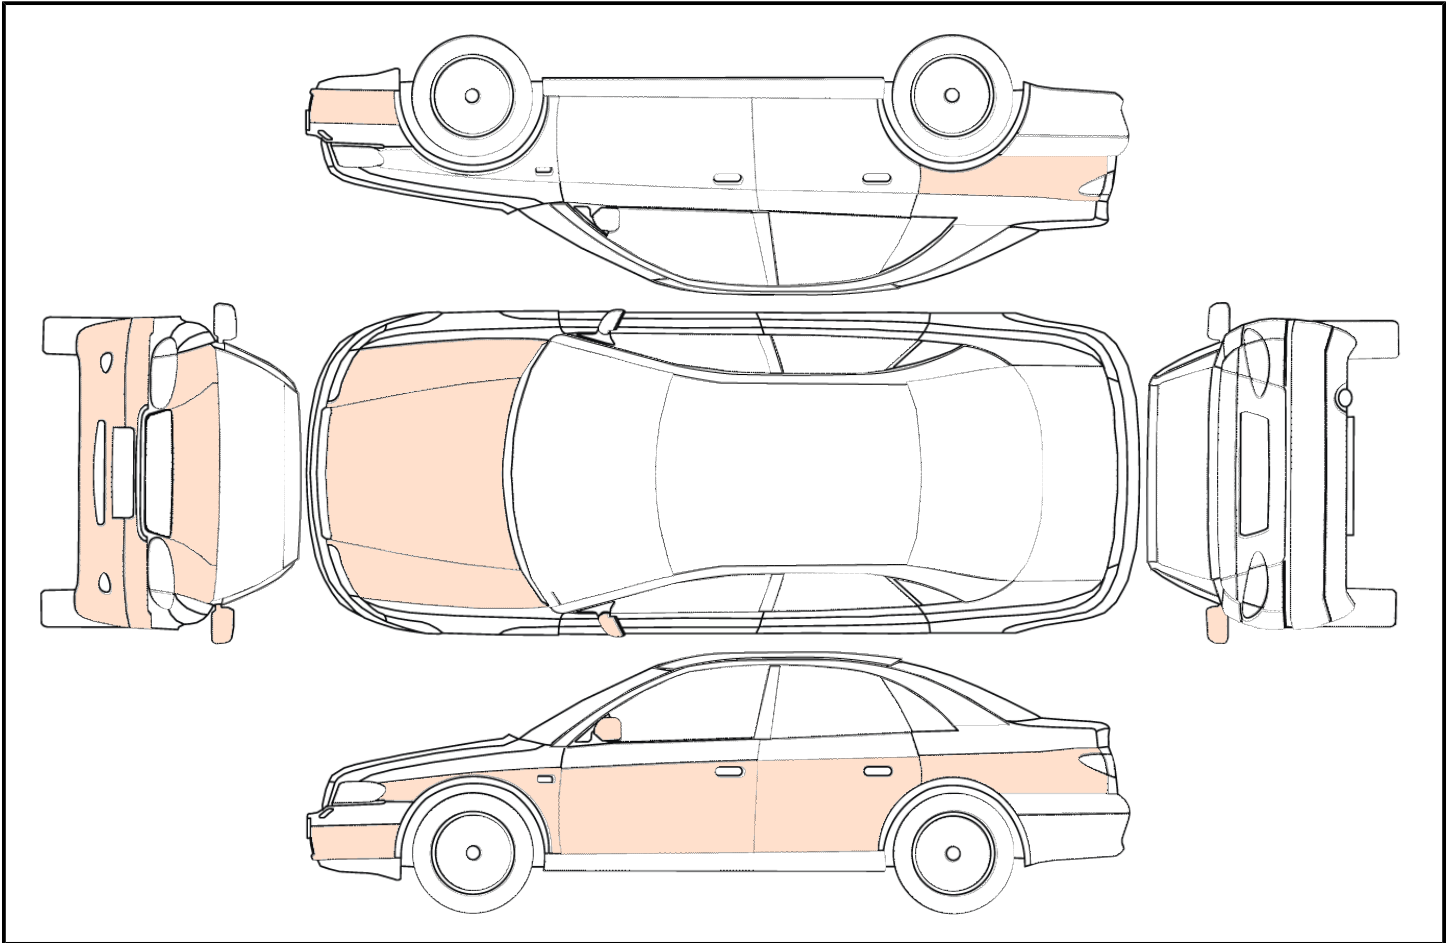
Section	Niveau de dommage	Types de dommage	Détails	Photo
Capot (côté aile gauche)	Mineur	Éclat de peinture, Égratignure(s)
