<b>Emplacement</b>	LÉVIS
<b>Type d'actif</b>	Automobile
<b>Marque / Modèle / Année</b>	KIA FORTE LX 2019
<b>NIV</b>	3KPF24AD2KE134368
<b>Odomètre</b>	105349 km
<b>Nombre de clés</b>	2

**Rapport de dommages**

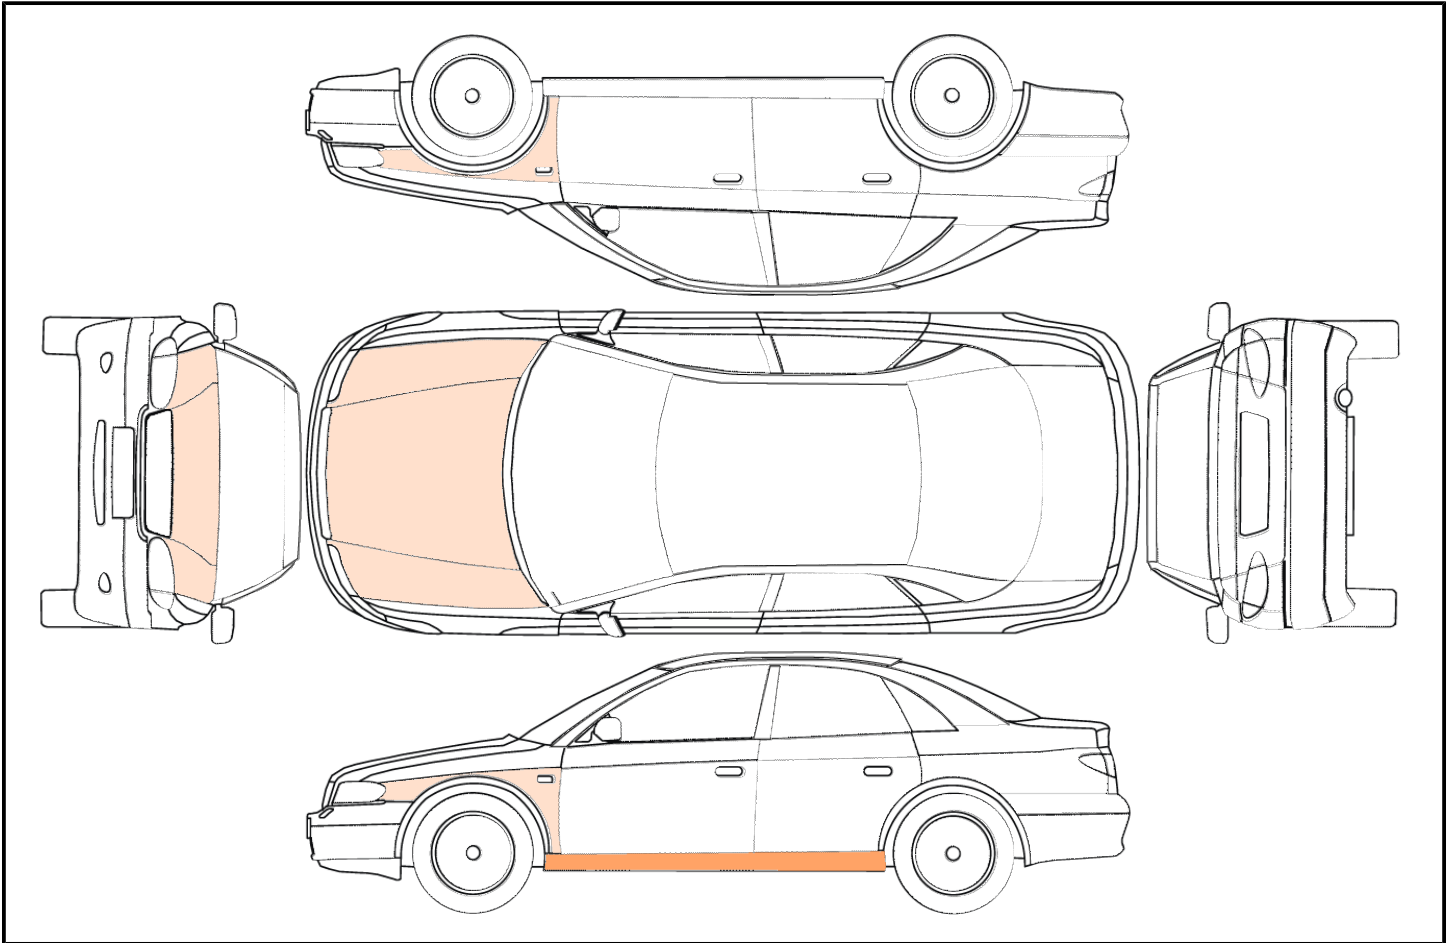
Section	Niveau de dommage	Types de dommage	Détails	Photo
Capot (côté aile gauche)	Mineur	Éclat de peinture, Égratignure(s)
