Emplacement	BOISBRIAND
Type d'actif	Automobile
Marque / Modèle / Année	NISSAN VERSA S 2022
NIV	3N1CN8DV7NL851387
Odomètre	60307 km
Nombre de clés	2

Rapport de dommages

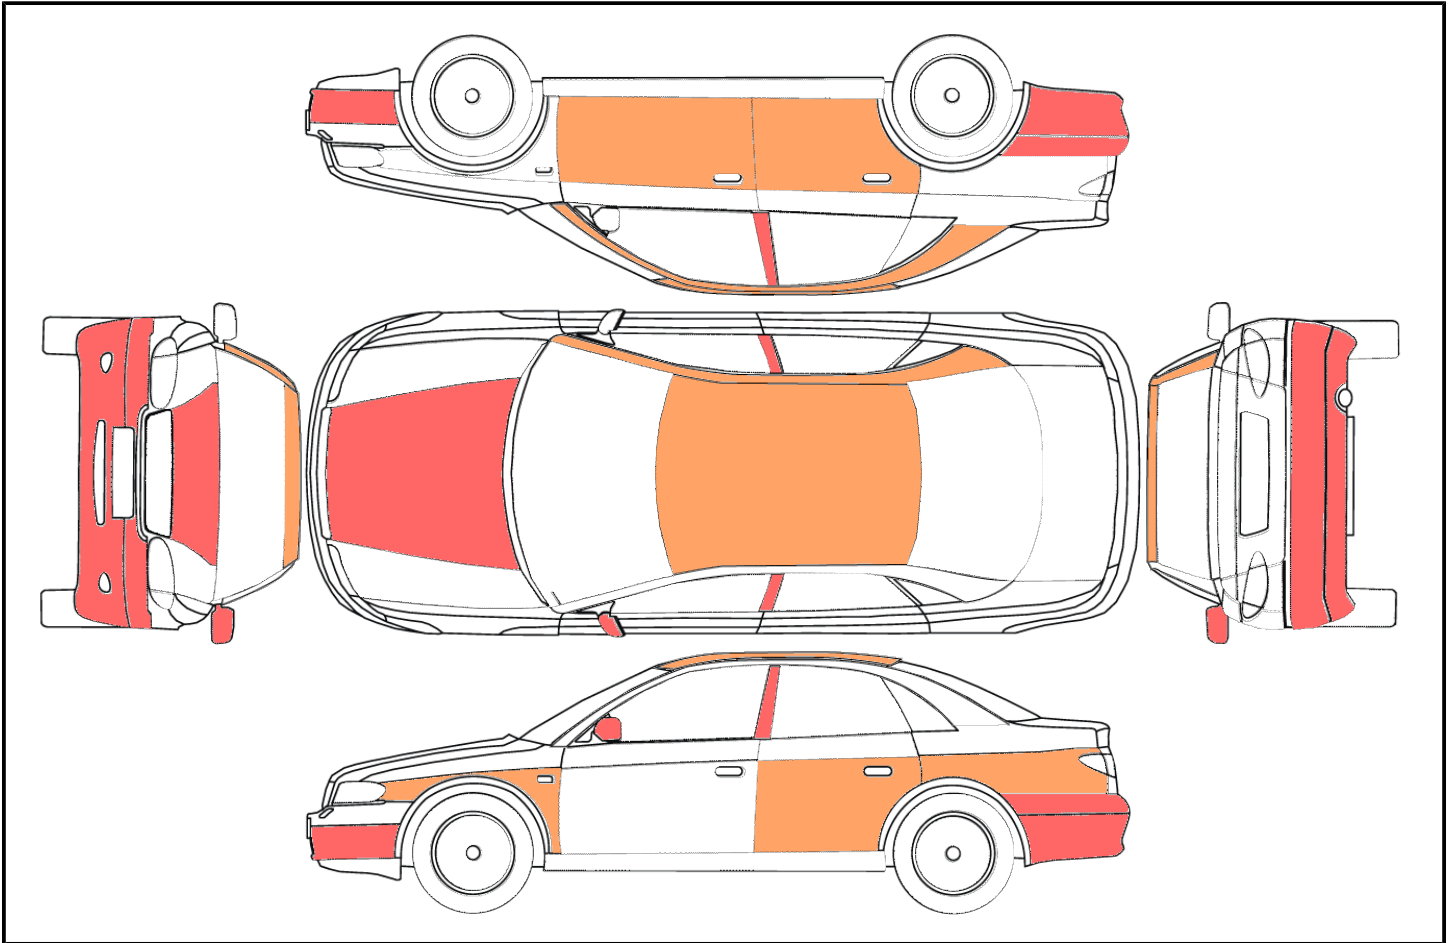
Déclaration	Témoin allumé dans le tableau de bord
Condition	Bonne condition générale, carrosserie égratigné/éclat peinture et petites bosses
Moteur lors du démarrage	Fonctionnel
Restrictions pour être apte à rouler	-
Moteur	4 cylindres
Carburant	Essence
Portes	4 portes
Transmission	Automatique
Entraînement	Traction (FWD)
Électrique	Miroirs, Portes, Vitres
Chauffant	-
Technologie	Bluetooth, Caméra de recul, Capteur de recul, Feux de brouillard (fog lights), Régulateur de vitesse (cruise control)
Toit	-
Intérieur	Tissu
Extérieur	-
Pneus	Hiver, Acier (rims)
Climatisation	Air climatisé
