<b>Emplacement</b>	LÉVIS
<b>Type d'actif</b>	Automobile
<b>Marque / Modèle / Année</b>	HONDA CR-V SE 2015
<b>NIV</b>	2HKRM4H46FH108824
<b>Odomètre</b>	211066 km
<b>Nombre de clés</b>	2

**Rapport de dommages**

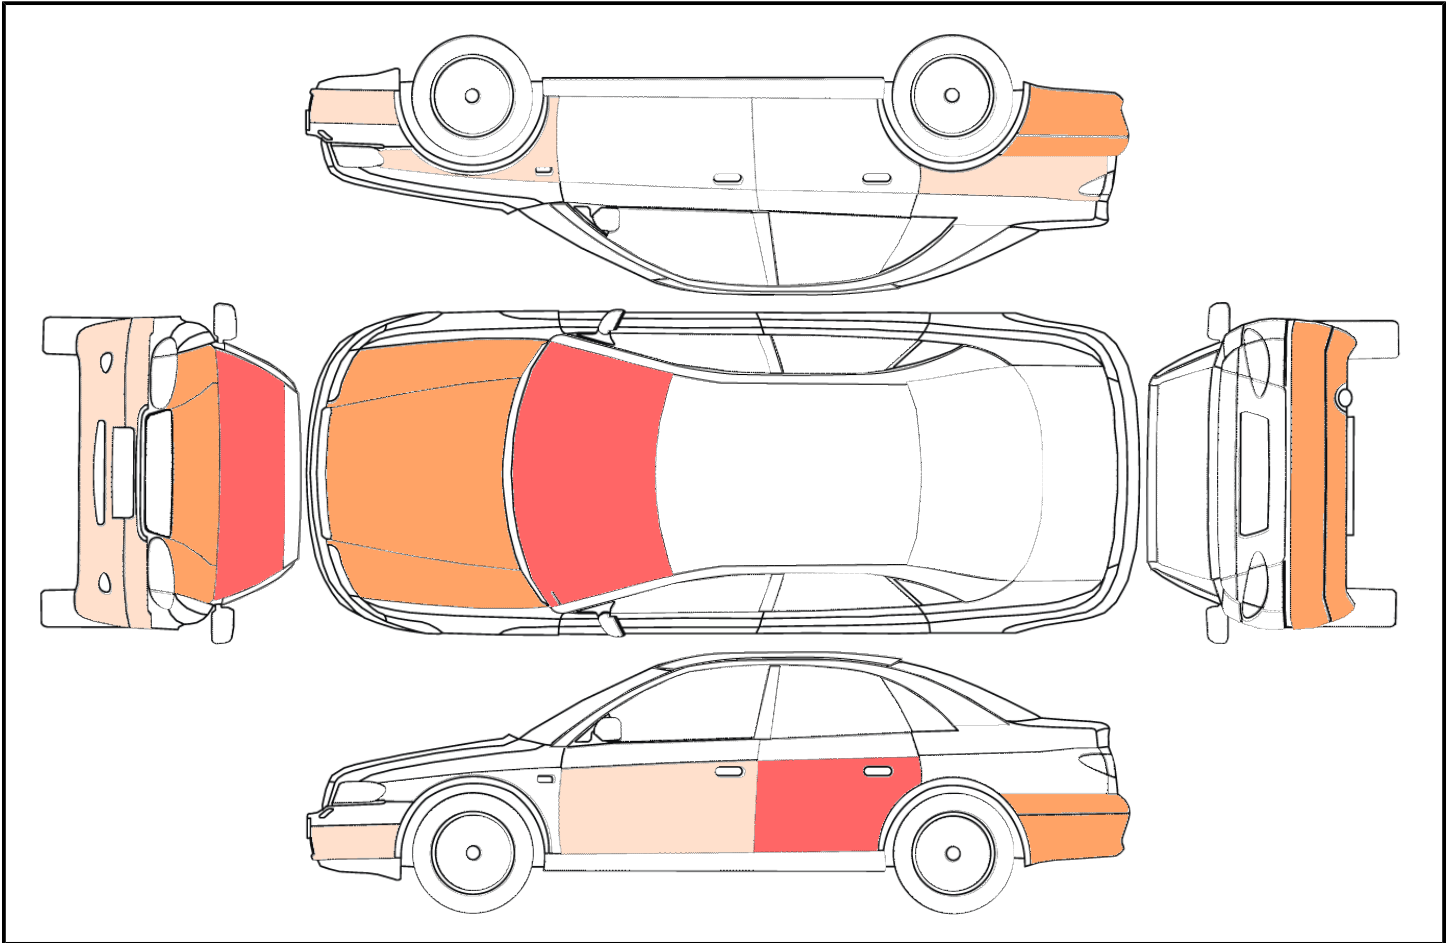
Section	Niveau de dommage	Types de dommage	Détails	Photo
Capot (côté aile gauche)	Modéré	Éclat de peinture, Égratignure(s)
