Emplacement	BOISBRIAND
Type d'actif	Tracteur de van
Marque / Modèle / Année	VOLVO VNL 760 D-13 455HP 2024
NIV	4V4NC9EH2RN655717
Odomètre	334935 km
Nombre de clés	4

Rapport de dommages

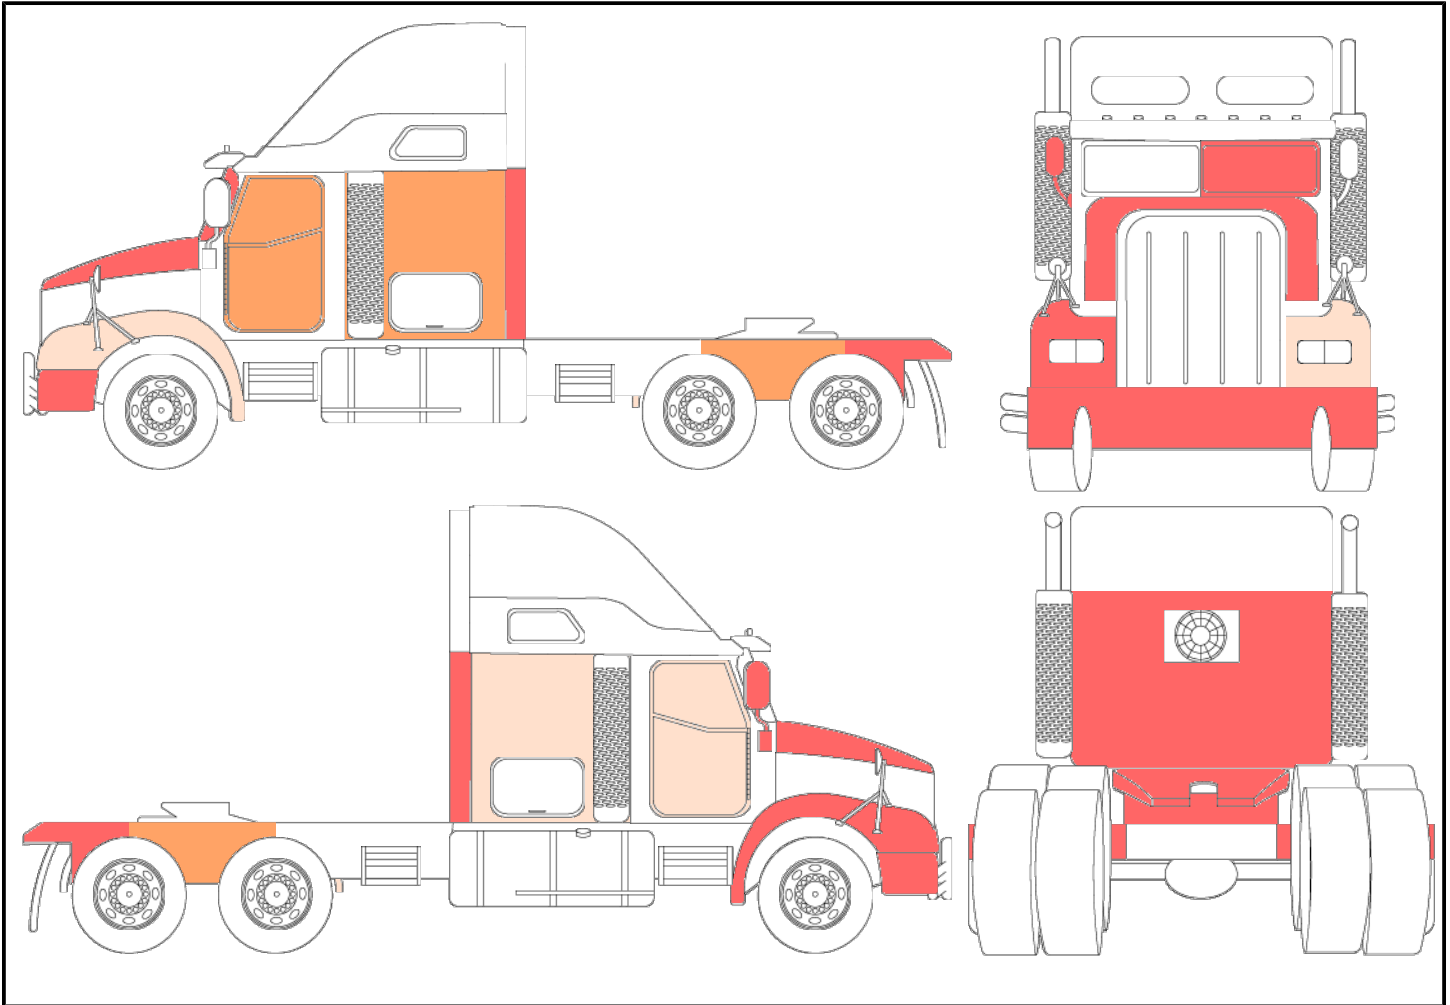
Section	Niveau de dommage	Types de dommage	Détails	Photo
Pare-brise côté conducteur	Majeur	Bris, Besoin d'un remplacement
