<b>Emplacement</b>	LÉVIS
<b>Type d'actif</b>	Automobile
<b>Marque / Modèle / Année</b>	MITSUBISHI OUTLANDER GT 2022
<b>NIV</b>	JA4J4VA82NZ616516
<b>Odomètre</b>	23562 km
<b>Nombre de clés</b>	1

**Rapport de dommages**

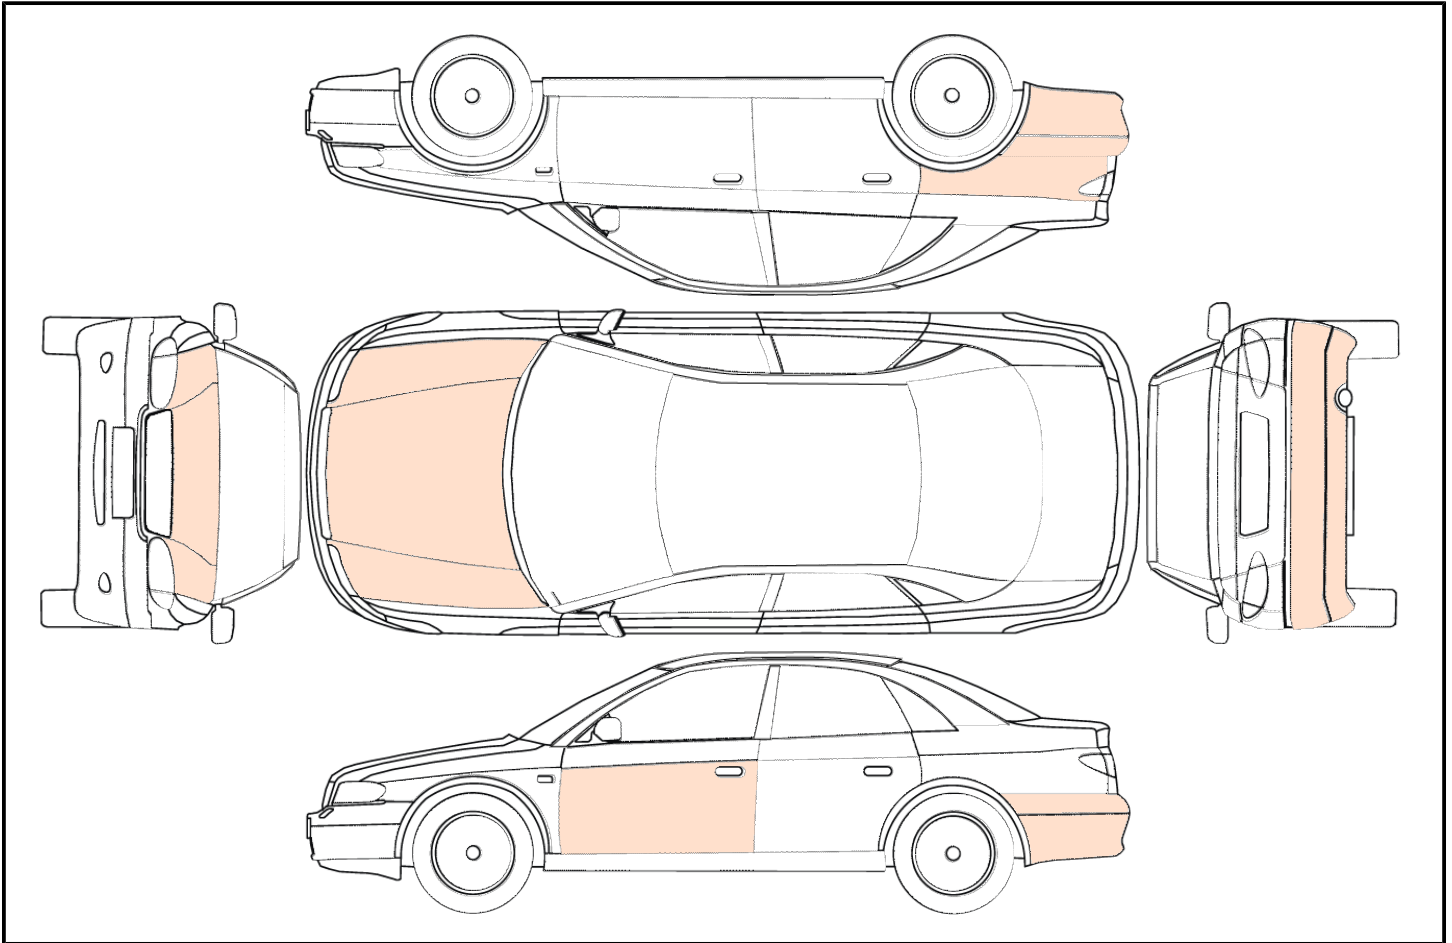
Section	Niveau de dommage	Types de dommage	Détails	Photo
Capot (côté aile gauche)	Mineur	Éclat de peinture, Égratignure(s)
