Emplacement	LÉVIS
Type d'actif	Remorque commerciale (Dry Van, Reefer, Flat deck)
Marque / Modèle / Année	OPTIMA OPFT8544TTA8 2008
NIV	5MVW544388E001765
Odomètre	
Nombre de clés

Rapport de dommages

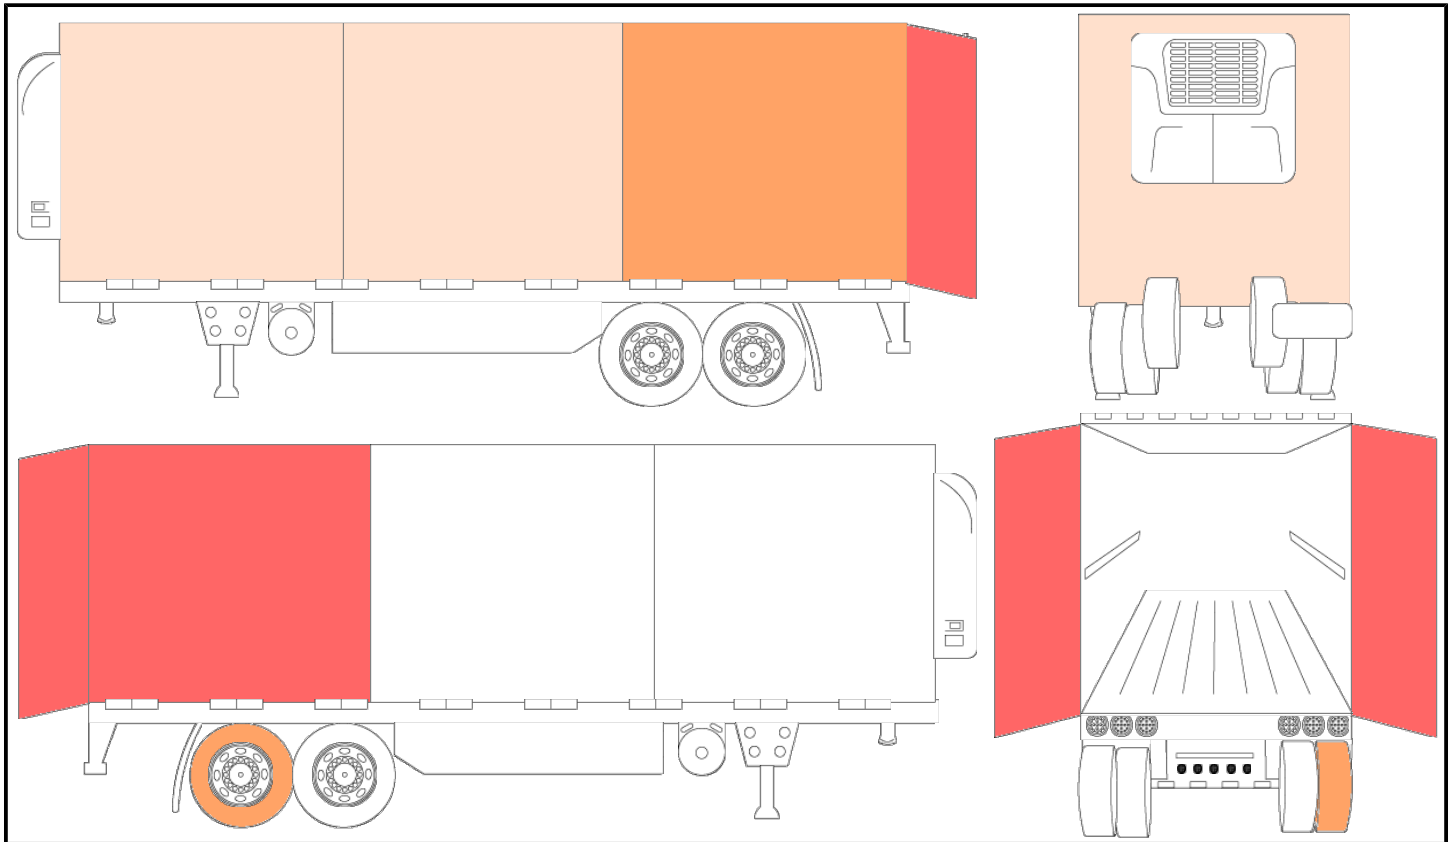
Section	Niveau de dommage	Types de dommage	Détails	Photo
Mur extérieur avant	Mineur	Autre		
Mur extérieur avant côté gauche	Mineur	Étiquette endommagée
