Emplacement BOISBRIAND
Type d'actif Automobile
Marque / Modèle / Année AUDI Q5 PREMIUM 2013
NIV WA1MFCLP3DA028262
Odomètre 237660 km
Nombre de clés 2

Rapport de dommages

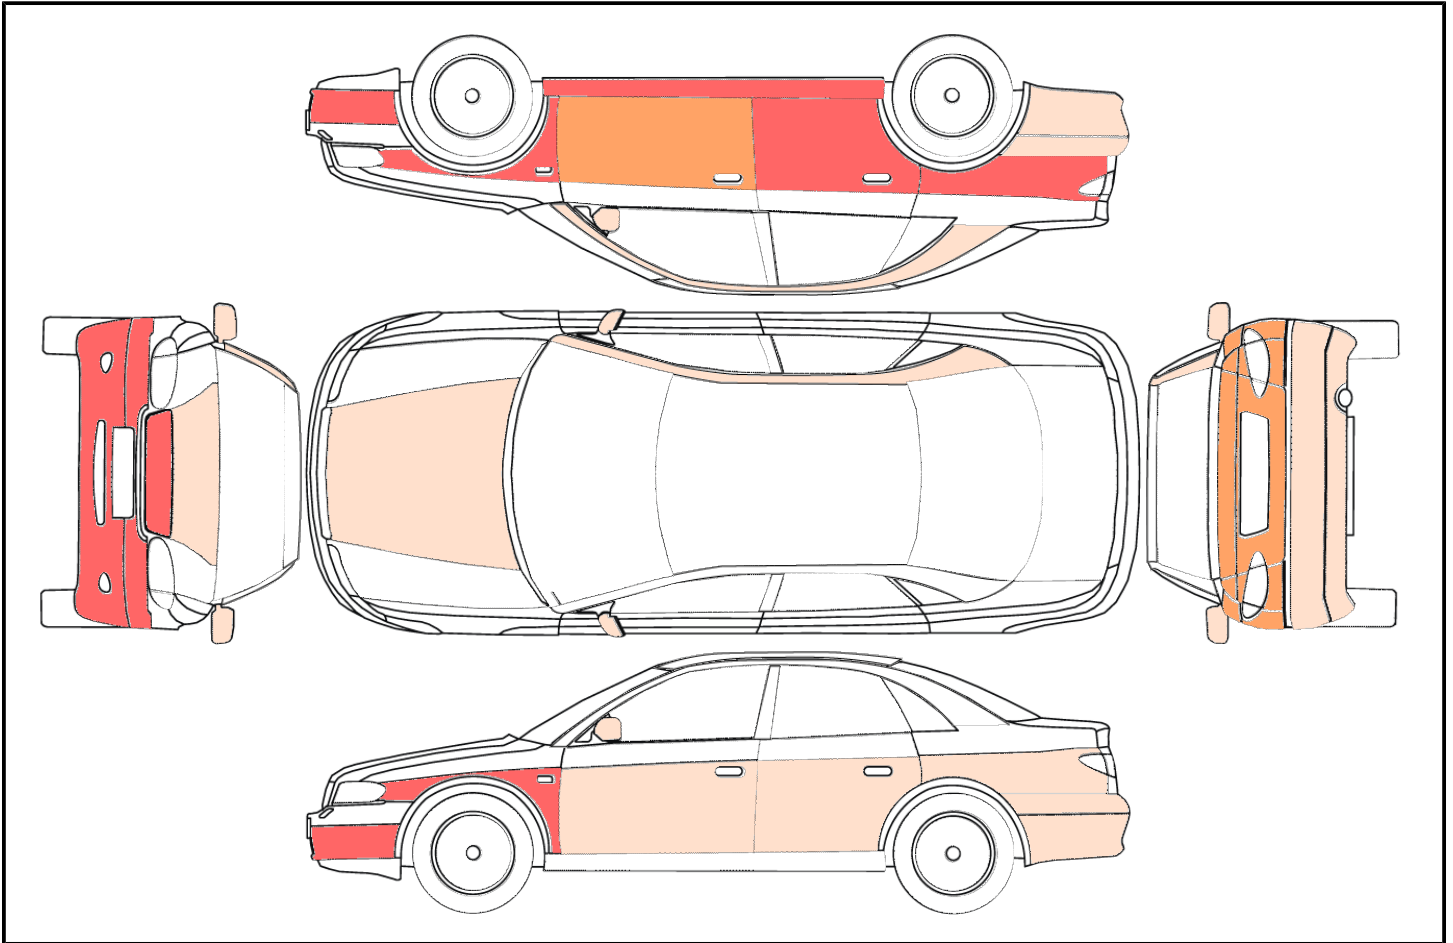
Section	Niveau de dommage	Types de dommage	Détails	Photo
Capot (centre)	Mineur	Retouche de peinture, Égratignure(s)		 
Pare-chocs avant	Majeur	Bris, Égratignure(s)
