Emplacement	LÉVIS
Type d'actif	Automobile
Marque / Modèle / Année	NISSAN ALTIMA PLATINUM 2019
NIV	1N4BL4FW7KN319961
Odomètre	152193 km
Nombre de clés	2

Rapport de dommages

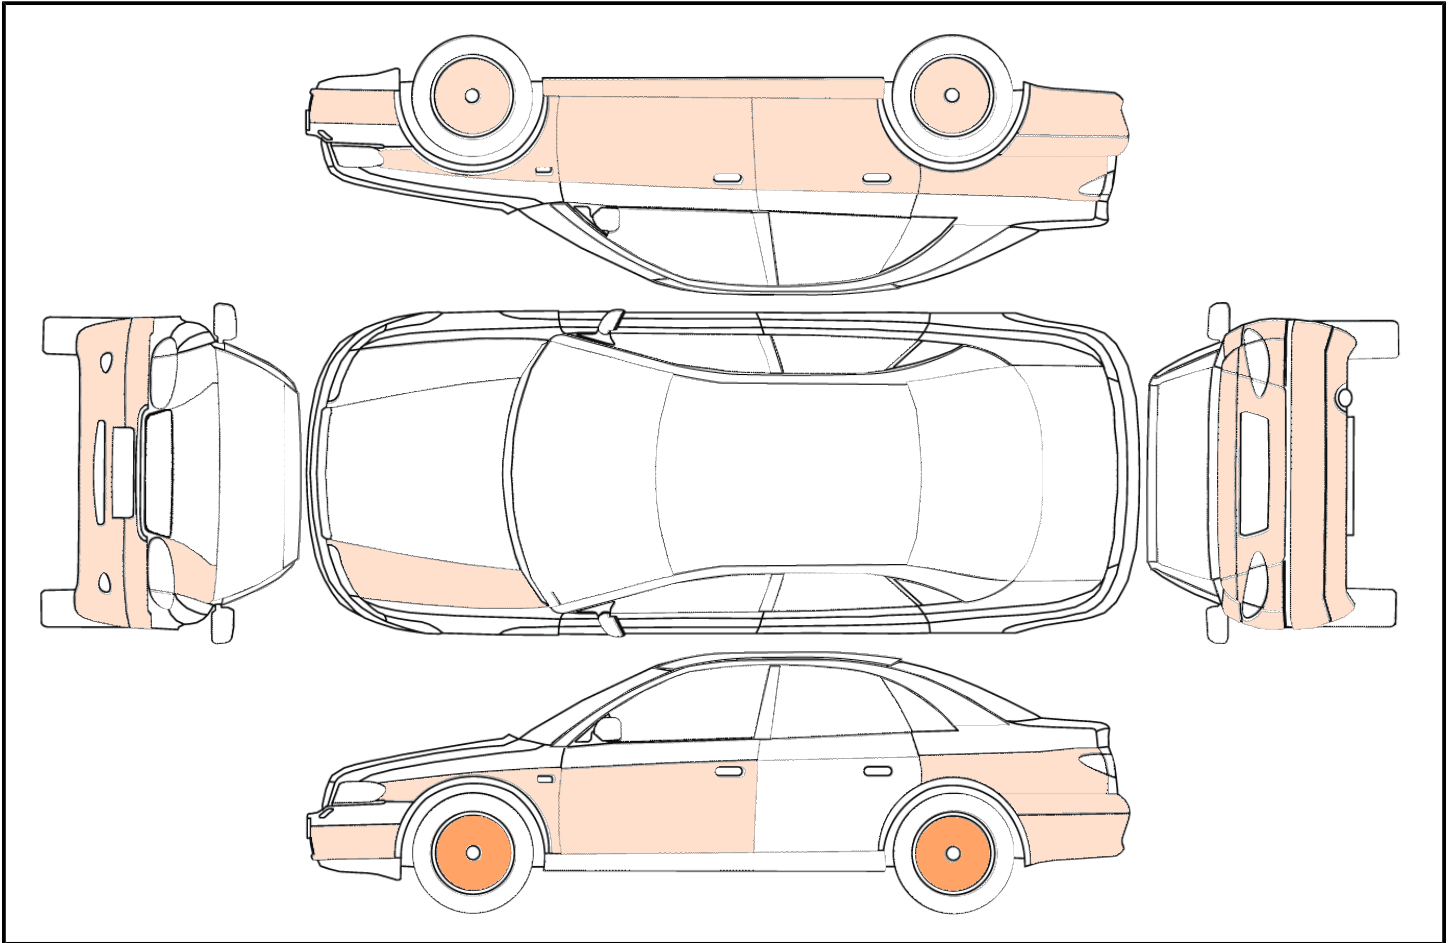
Section	Niveau de dommage	Types de dommage	Détails	Photo
Capot (côté aile gauche)	Mineur	Éclat de peinture, Égratignure(s)
