Emplacement	LÉVIS
Type d'actif	Roulotte
Marque / Modèle / Année	SPORTSMEN RVISION MS-26BHS 2006
NIV	4WYT35K2861502084
Odomètre	
Nombre de clés	0

Rapport de dommages

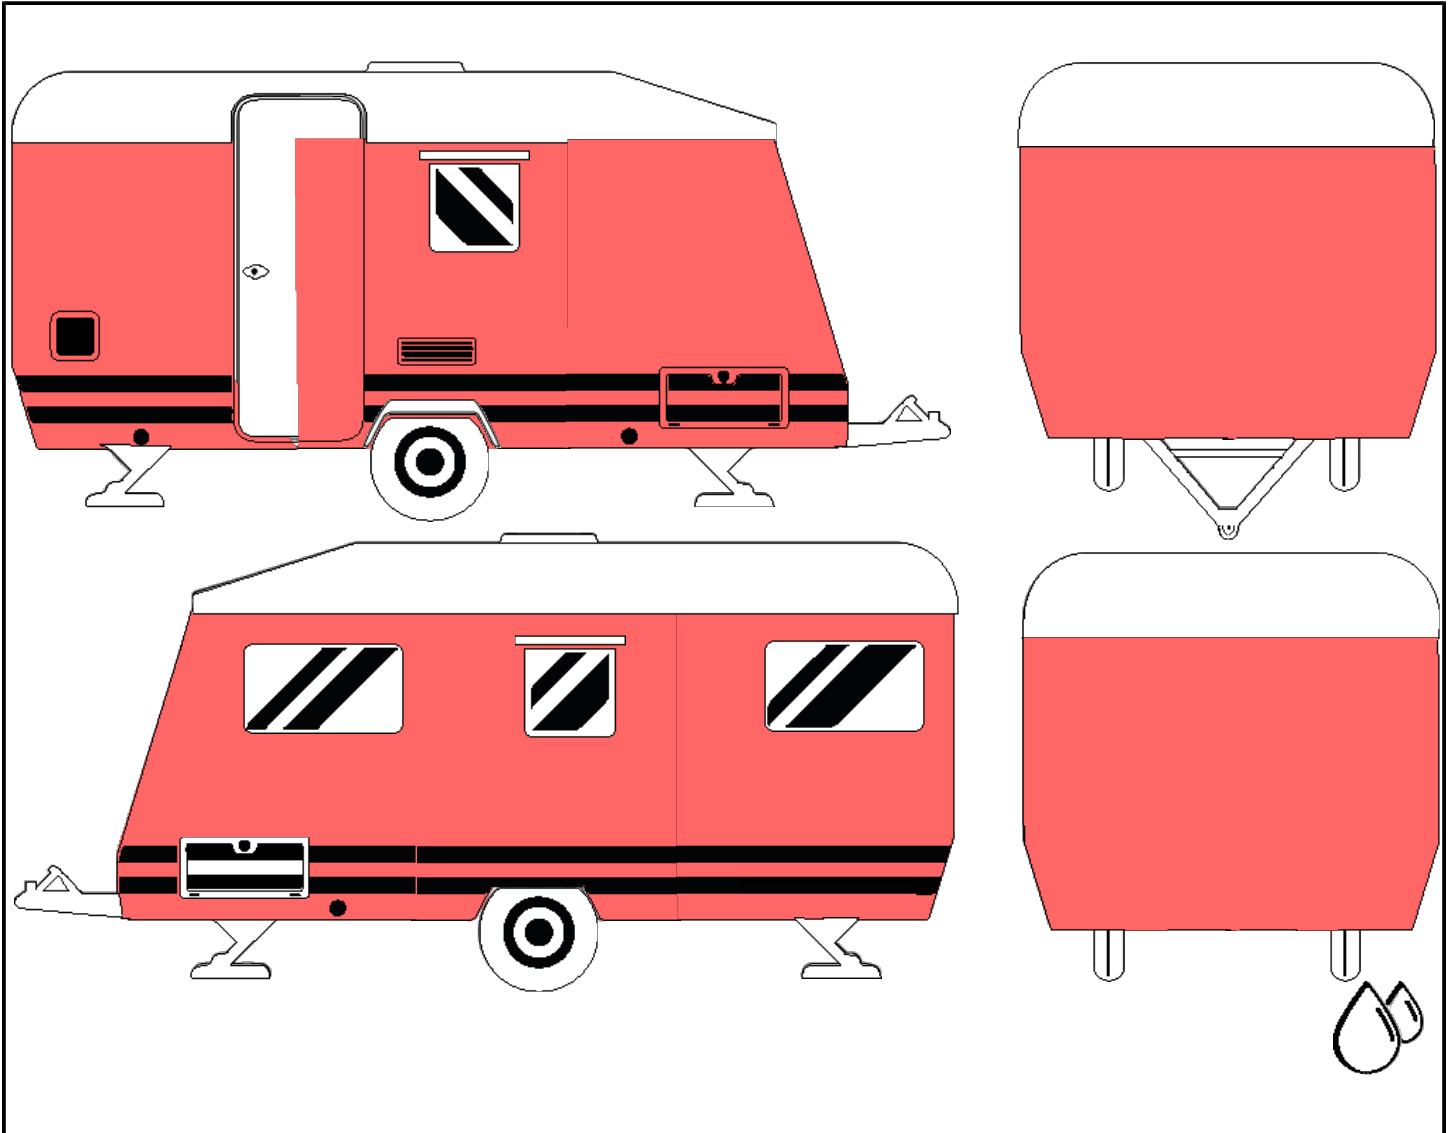
Section	Niveau de dommage	Types de dommage	Détails	Photo
Mur avant	Majeur	Bris, Mesure d'humidité des murs		   
Mur avant - côté gauche	Majeur	Autre, Mesure d'humidité des murs		     
Mur central - côté gauche	Majeur	Taches, Mesure d'humidité des murs
