Emplacement	LÉVIS
Type d'actif	Automobile
Marque / Modèle / Année	HYUNDAI TUCSON BASE 2017
NIV	KM8J23A45HU488430
Odomètre	178926 km
Nombre de clés	2

Rapport de dommages

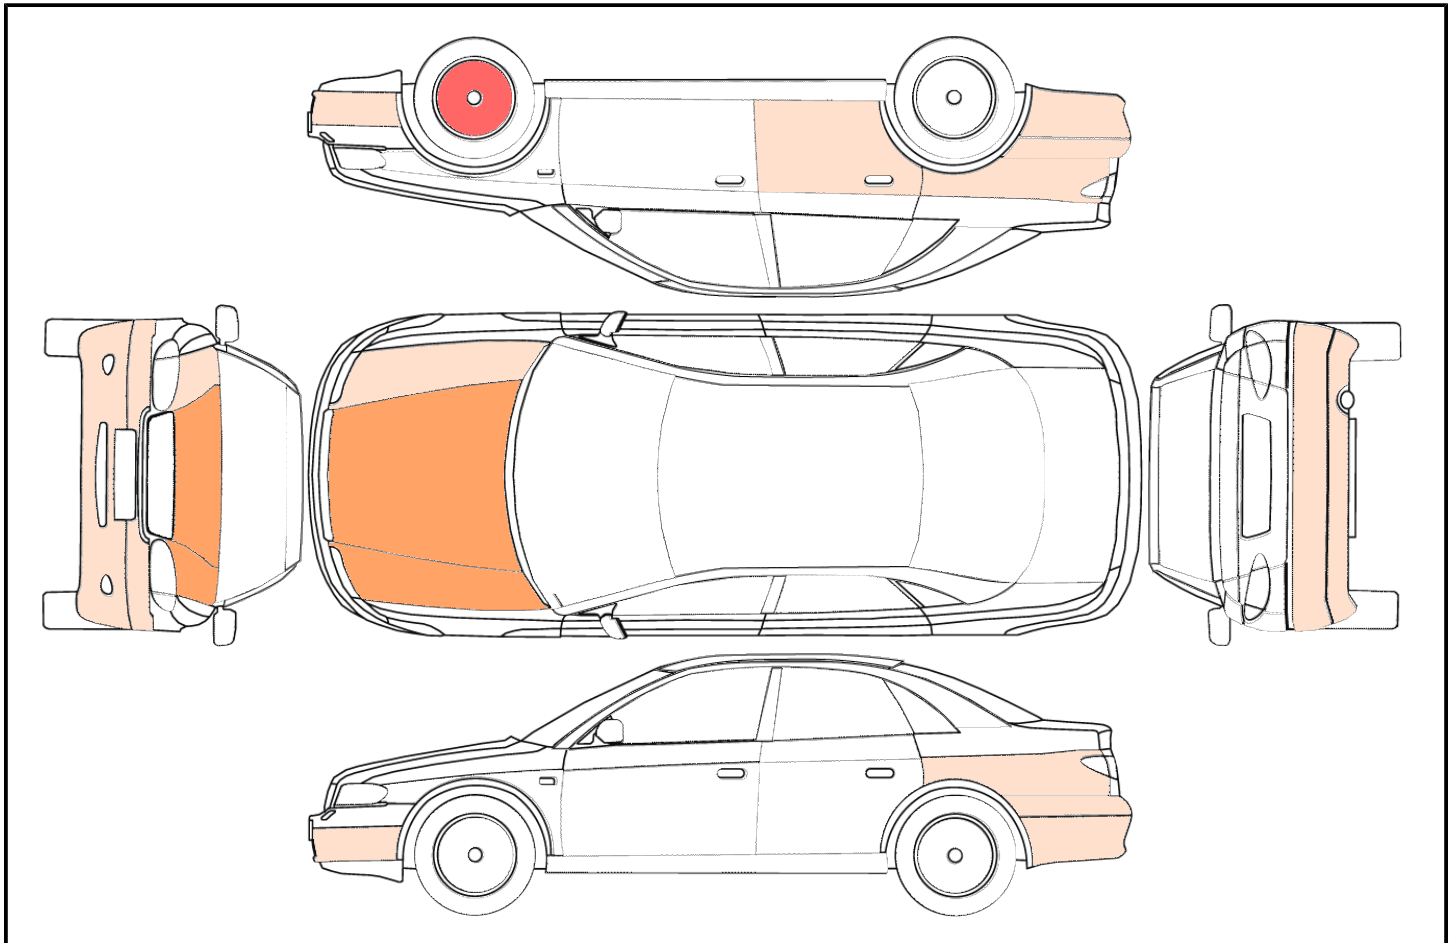
Section	Niveau de dommage	Types de dommage	Détails	Photo
Capot (côté aile gauche)	Modéré	Éclat de peinture, Égratignure(s)
