Emplacement	BOISBRIAND
Type d'actif	Remorque utilitaire
Marque / Modèle / Année	ATLAS AU610TA2 2015
NIV	5HCKU1029FE032649
Odomètre	
Nombre de clés

Rapport de dommages

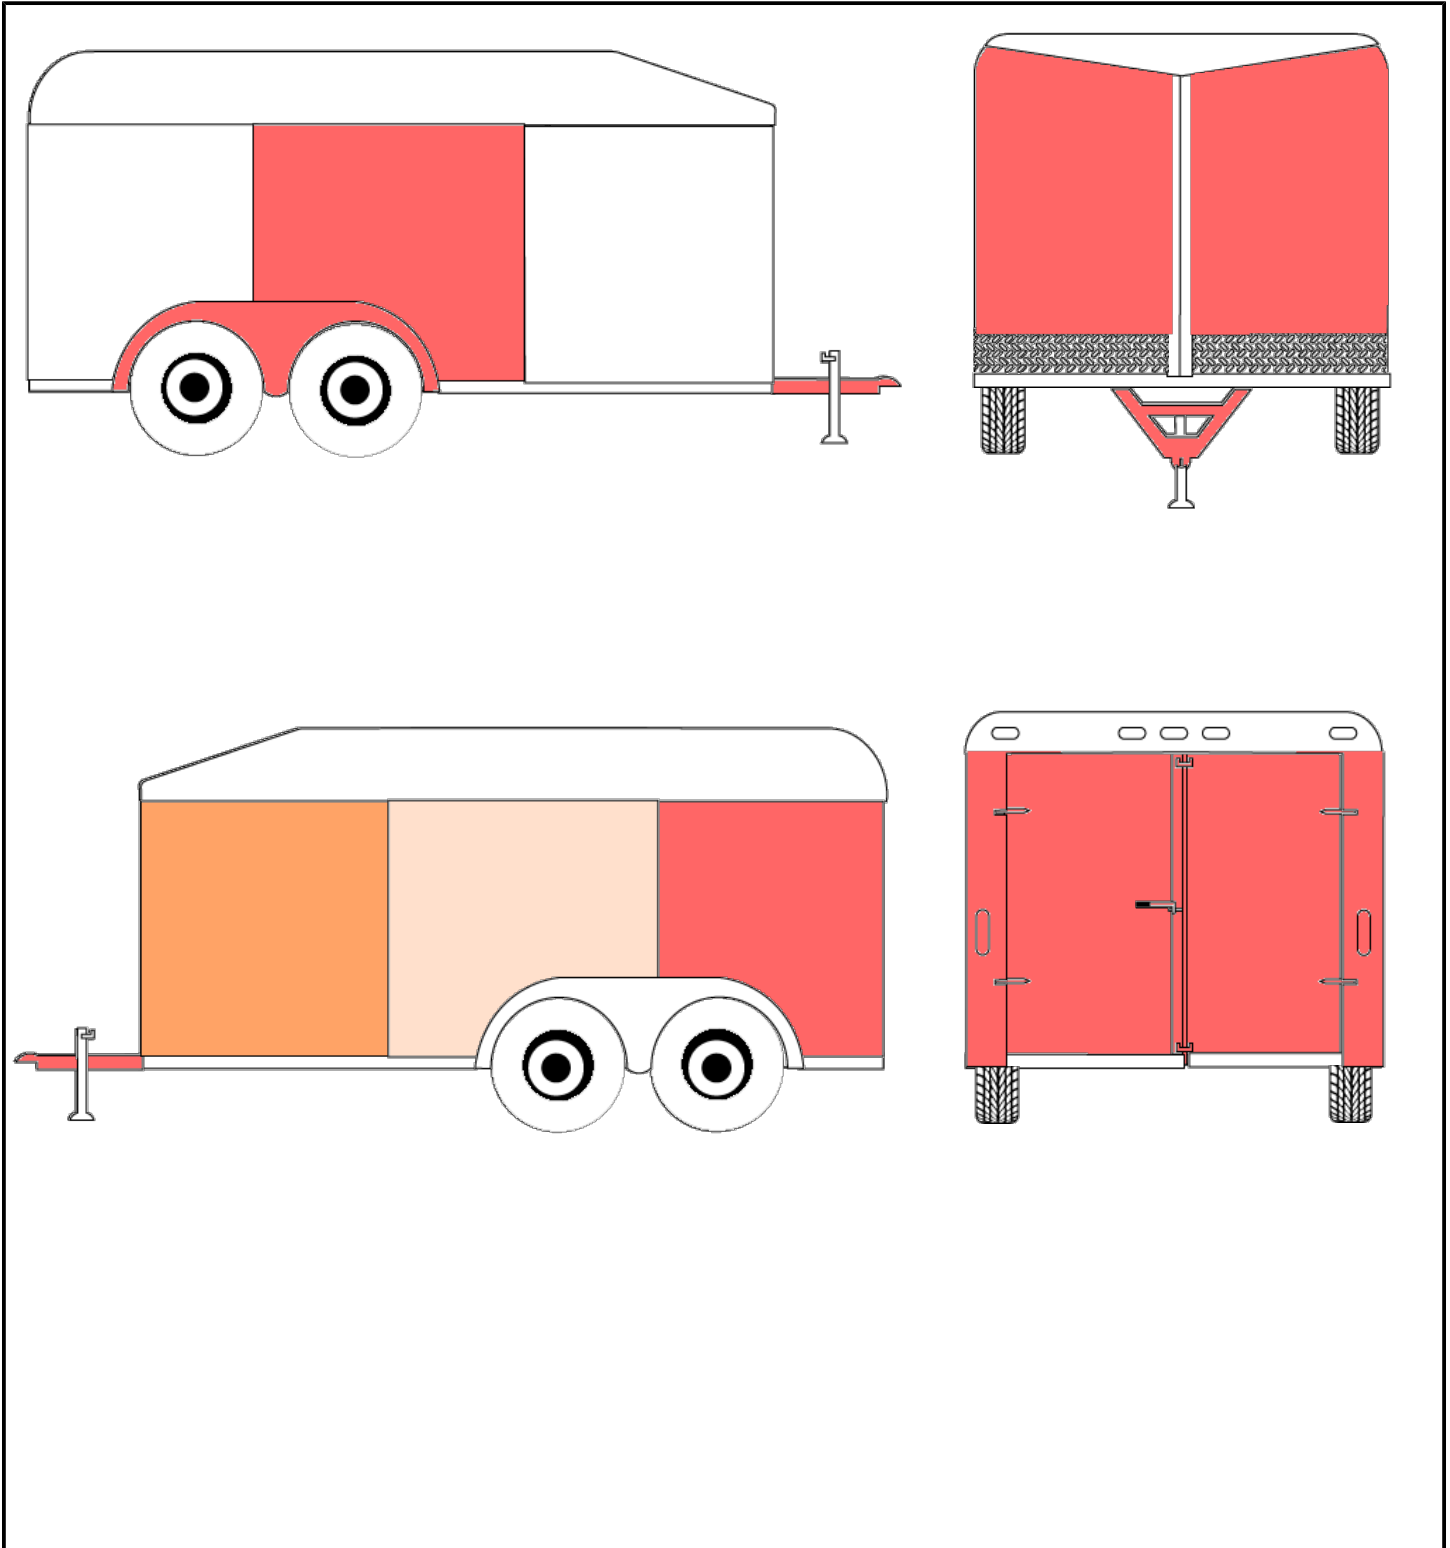
Section	Niveau de dommage	Types de dommage	Détails	Photo
Panneau avant gauche	Majeur	Éclat de peinture		 
Panneau avant droite	Majeur	Éclat de peinture		 
Attelage	Majeur	Rouille		 
Porte latérale	Majeur	Éclat de peinture, Rouille, Égratignure(s)
