<b>Emplacement</b>	LÉVIS
<b>Type d'actif</b>	Automobile
<b>Marque / Modèle / Année</b>	HONDA CIVIC LX 2020
<b>NIV</b>	2HGFC2F58LH011880
<b>Odomètre</b>	55685 km
<b>Nombre de clés</b>	2

**Rapport de dommages**

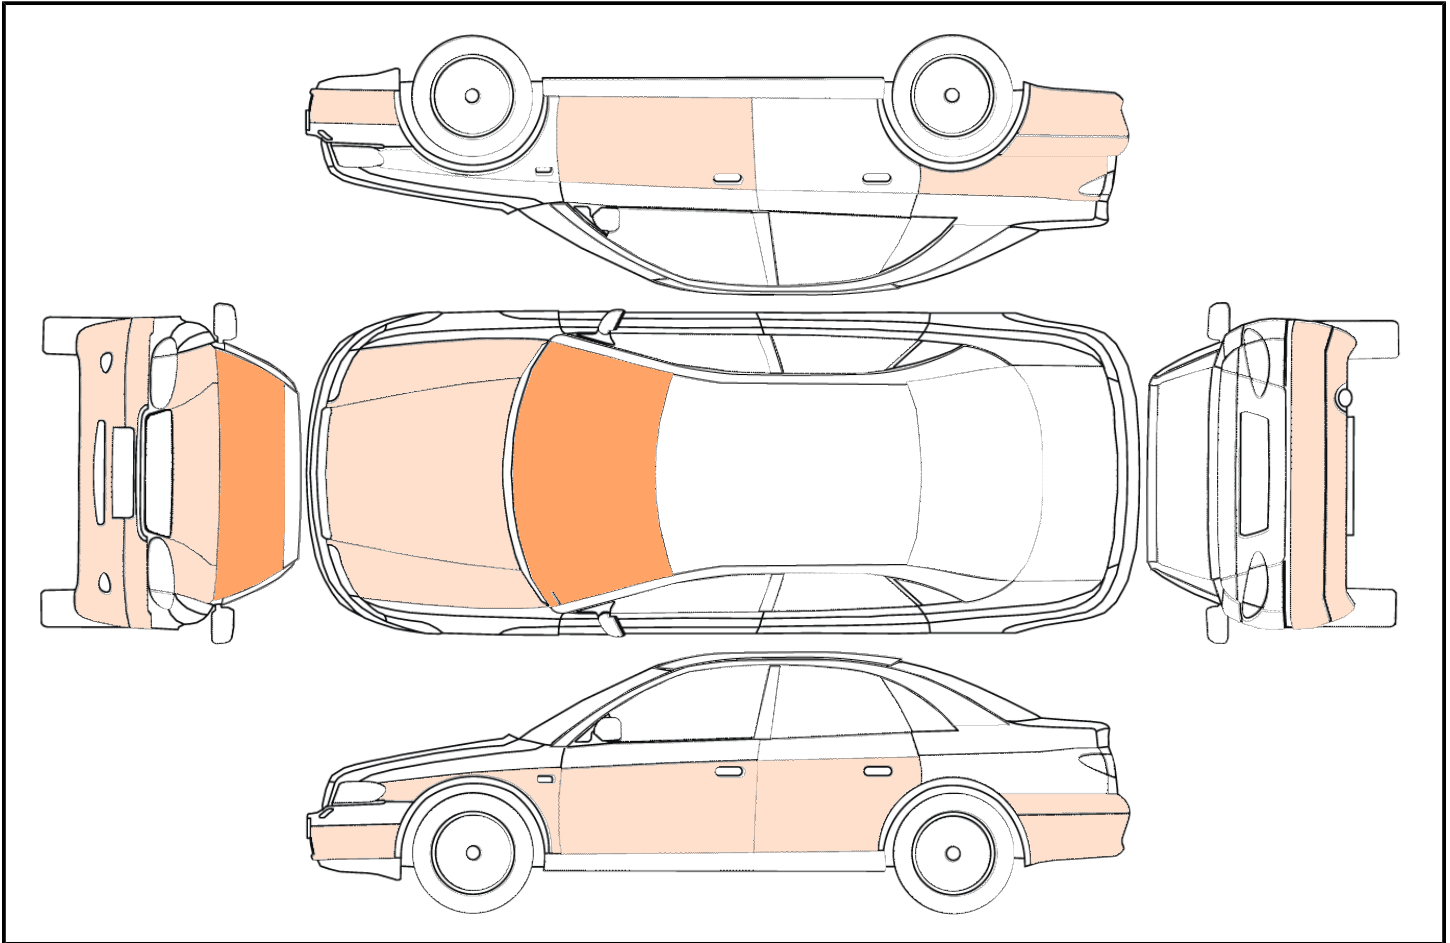
Section	Niveau de dommage	Types de dommage	Détails	Photo
Capot (côté aile gauche)	Mineur	Éclat de peinture, Égratignure(s)
