<b>Emplacement</b>	BOISBRIAND
<b>Type d'actif</b>	Automobile
<b>Marque / Modèle / Année</b>	NISSAN QASHQAI SL 2021
<b>NIV</b>	JN1BJ1BW8MW434167
<b>Odomètre</b>	70814 km
<b>Nombre de clés</b>	2

**Rapport de dommages**

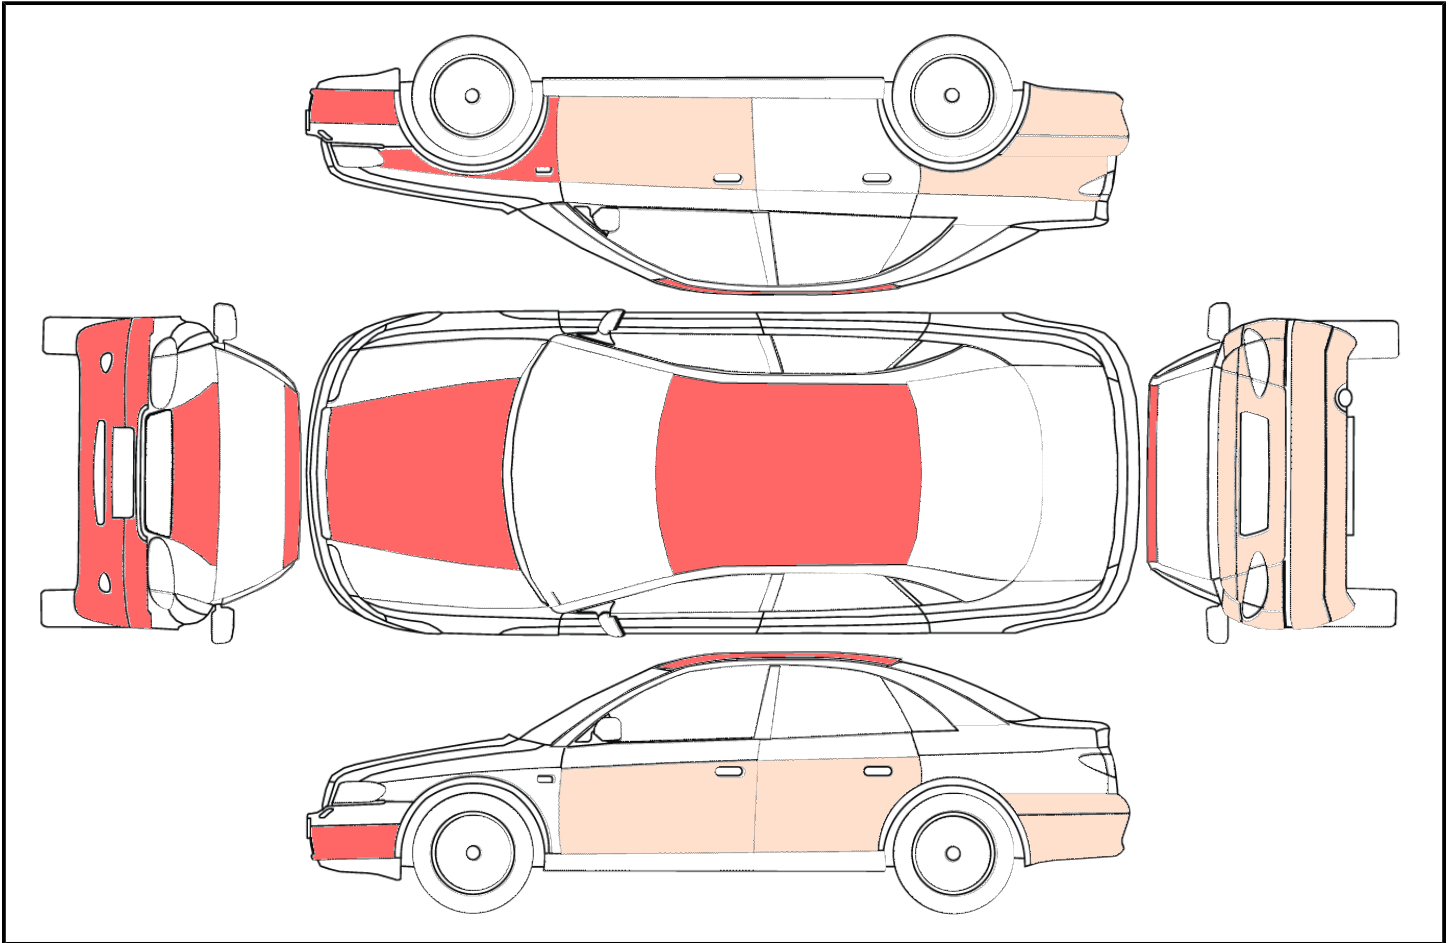
<b>Condition</b>	Bonne condition générale, carrosserie Eclat peinture/egratigner/bosse mineur porte passager
<b>Moteur lors du démarrage</b>	Fonctionnel
<b>Restrictions pour être apte à rouler</b>	-
<b>Moteur</b>	4 cylindres
<b>Carburant</b>	Essence
<b>Portes</b>	4 portes
<b>Transmission</b>	Automatique
<b>Entraînement</b>	Traction intégrale (AWD)
<b>Électrique</b>	Miroirs, Portes, Vitres, Sièges
<b>Chauffant</b>	Sièges, Volant
<b>Technologie</b>	Bluetooth, Caméra de recul, Capteur de recul, Navigation (GPS), Régulateur de vitesse (cruise control)
<b>Toit</b>	Ouvrant
<b>Intérieur</b>	Cuir
<b>Extérieur</b>	Aileron
<b>Pneus</b>	Hiver, Mags
<b>Climatisation</b>	Air climatisé
