Emplacement BOISBRIAND
Type d'actif Automobile
Marque / Modèle / Année HYUNDAI ELANTRA PREFERRED 2023
NIV KMHLM4AGXPU484584
Odomètre 90373 km
Nombre de clés 1

Rapport de dommages

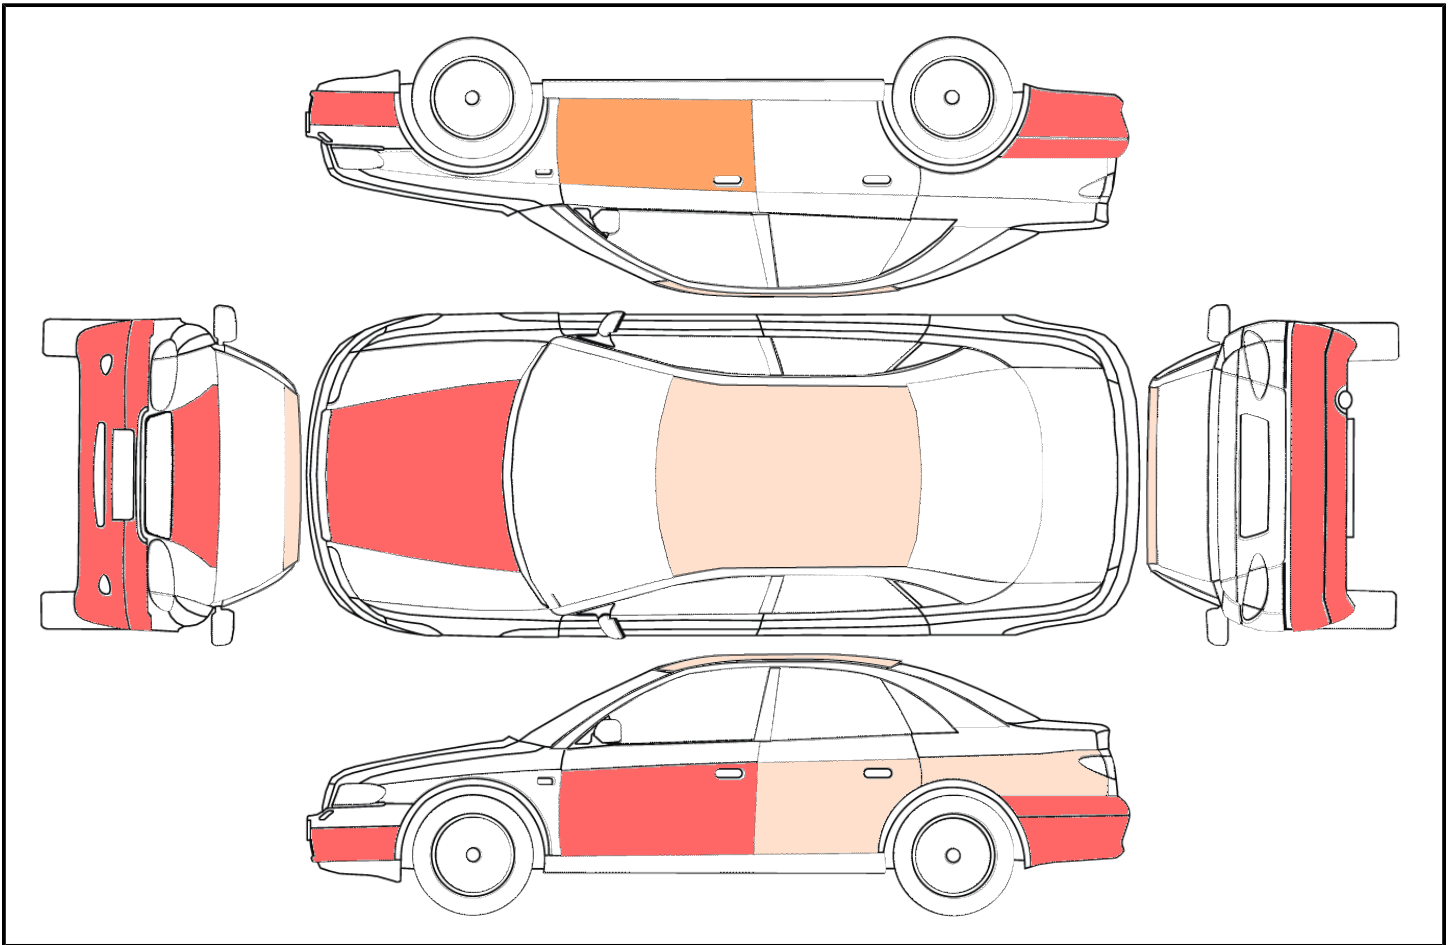
Section	Niveau de dommage	Types de dommage	Détails	Photo
Porte avant gauche (section principale)	Majeur	Bris, Autre	poignée extérieur brisée
