| Marque / Modèle / Année | VOLKSWAGEN TIGUAN HIGHLINE 2021 |
| NIV | 3VV4B7AX0MM084177 |

Rapport de dommages

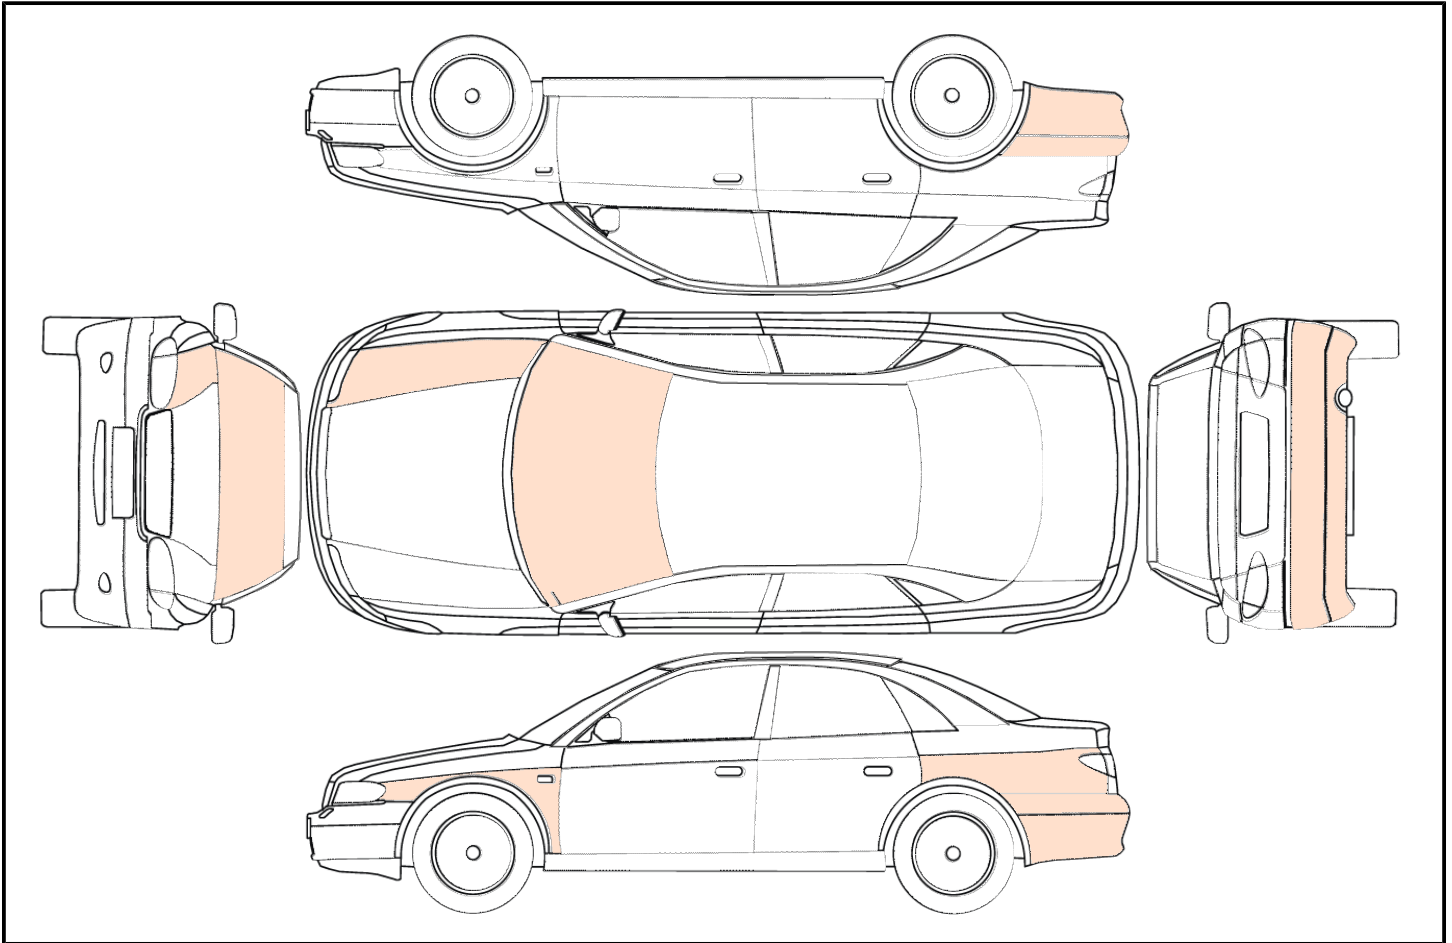
| Section | Niveau de dommage | Types de dommage | Détails | Photo |
|---|---|---|---|---|
| Capot (côté aile droite) | Mineur | Éclat de peinture, Égratignure(s) | | |
