<b>Emplacement</b>	LÉVIS
<b>Type d'actif</b>	Automobile
<b>Marque / Modèle / Année</b>	MERCEDES-BENZ C-CLASS C300-4M 2017
<b>NIV</b>	55SWF4KB4HU195742
<b>Odomètre</b>	183524 km
<b>Nombre de clés</b>	1

**Rapport de dommages**

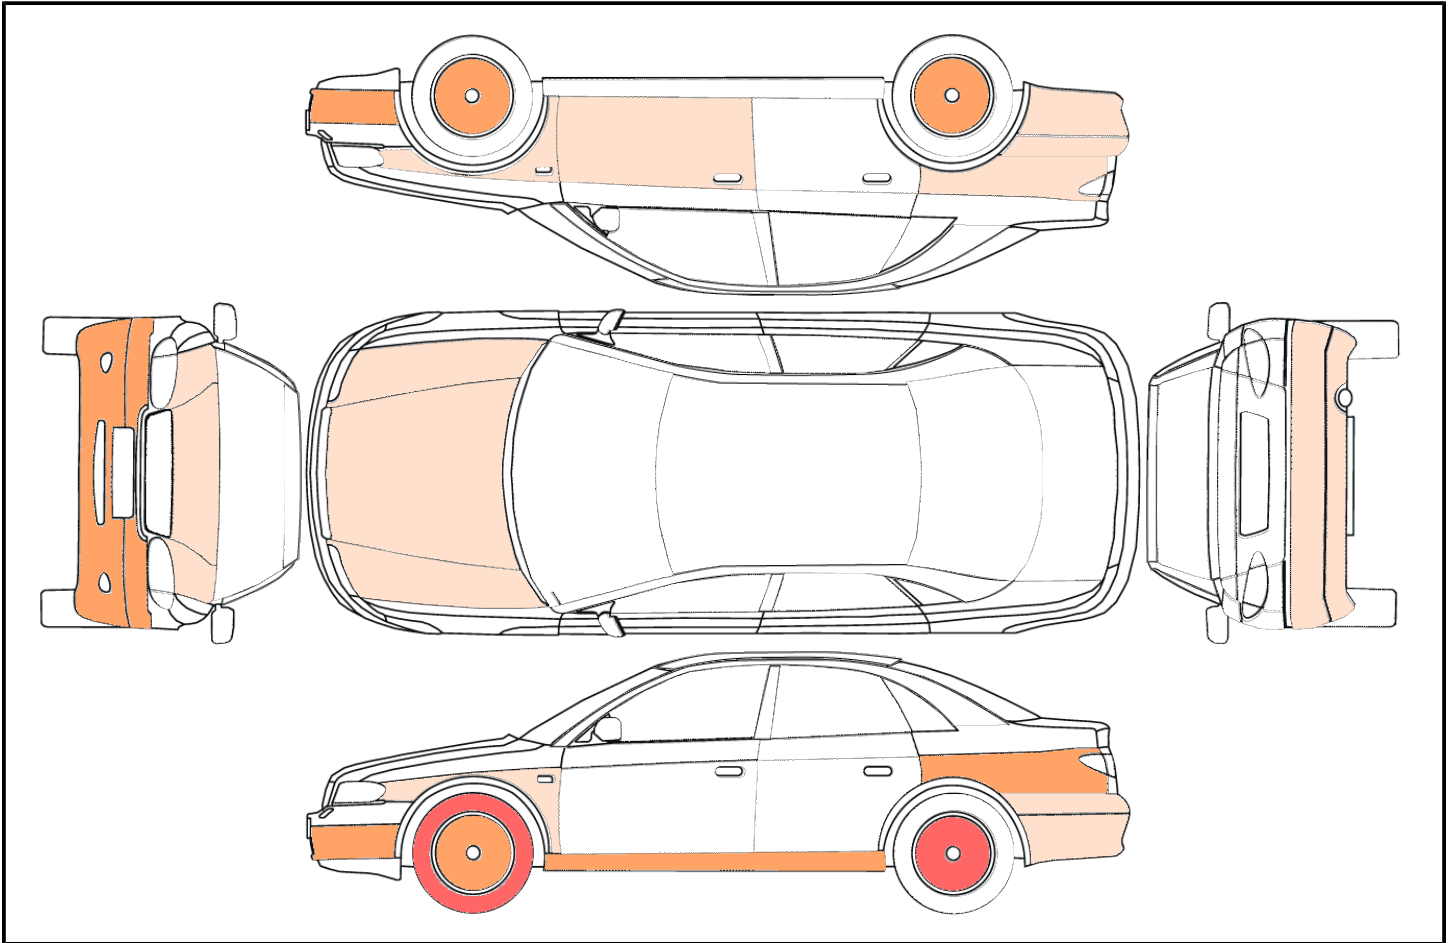
Section	Niveau de dommage	Types de dommage	Détails	Photo
Capot (côté aile gauche)	Mineur	Éclat de peinture, Égratignure(s)
