Emplacement BOISBRIAND
Type d'actif Automobile
Marque / Modèle / Année KIA RIO 2022
NIV 3KPA25AD2NE473555
Odomètre 94404 km
Nombre de clés 2

Rapport de dommages

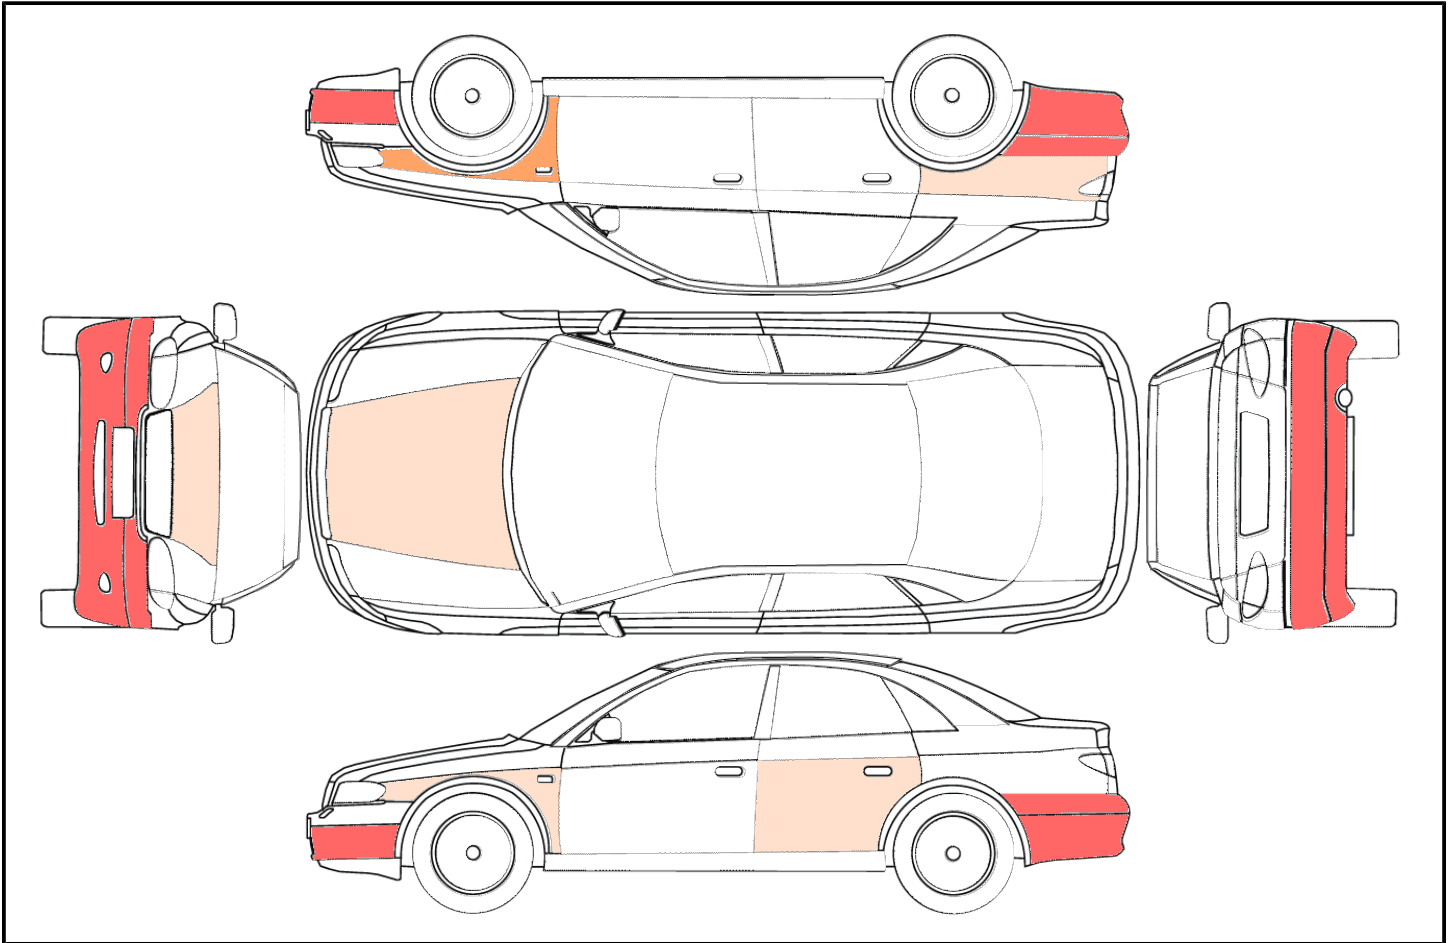
Section	Niveau de dommage	Types de dommage	Détails	Photo
Pare-chocs avant	Majeur	Égratignure(s)

Section	Niveau de dommage	Types de dommage	Détails	Photo
Capot (centre)	Mineur	Éclat de peinture, Rouille		 
Aile avant droite	Modéré	Éclat de peinture		 
Aile arrière droite	Mineur	Bosse(s)		 
Pare-chocs arrière	Majeur	Égratignure(s)
