Emplacement BOISBRIAND
Type d'actif Automobile
Marque / Modèle / Année BMW 320I XDRIVE 3-SERIES 2015
NIV WBA3C3C58FP664931
Odomètre 197353 km
Nombre de clés 2

Rapport de dommages

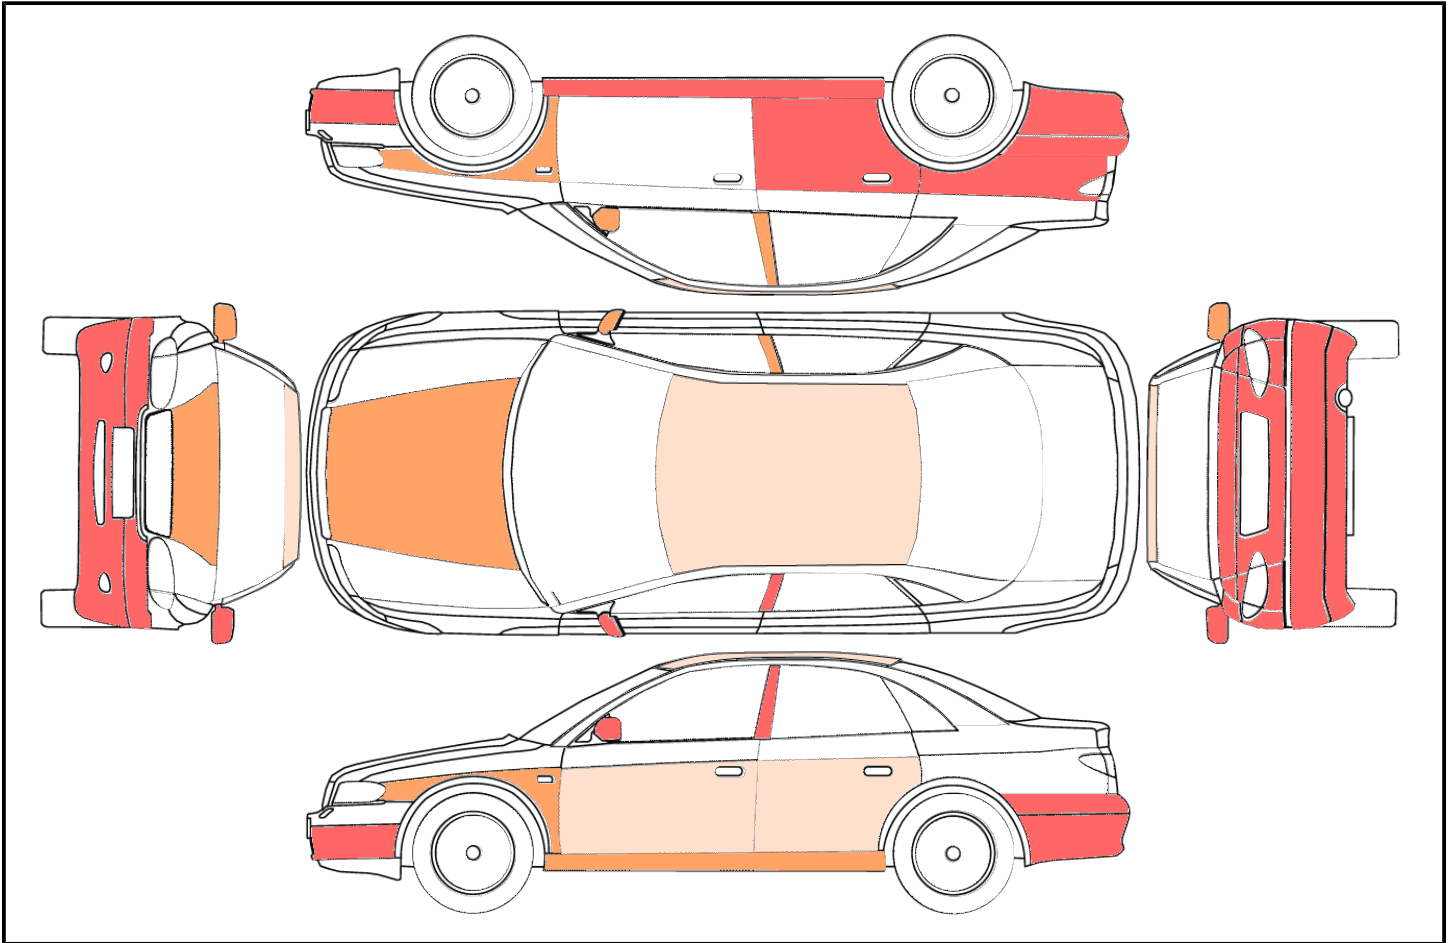
Condition Pare choc avant cassé et grillage, carrosserie égratigné/éclat peinture et poussières de freins, PORTE CONDUCTEUR INTERIEUR PLASTIQUE FONDU
