Emplacement	LÉVIS
Type d'actif	Automobile
Marque / Modèle / Année	HYUNDAI SANTA FE PREFERRED 2019
NIV	5NMS3CAD9KH100507
Odomètre	168848 km
Nombre de clés	1

Rapport de dommages

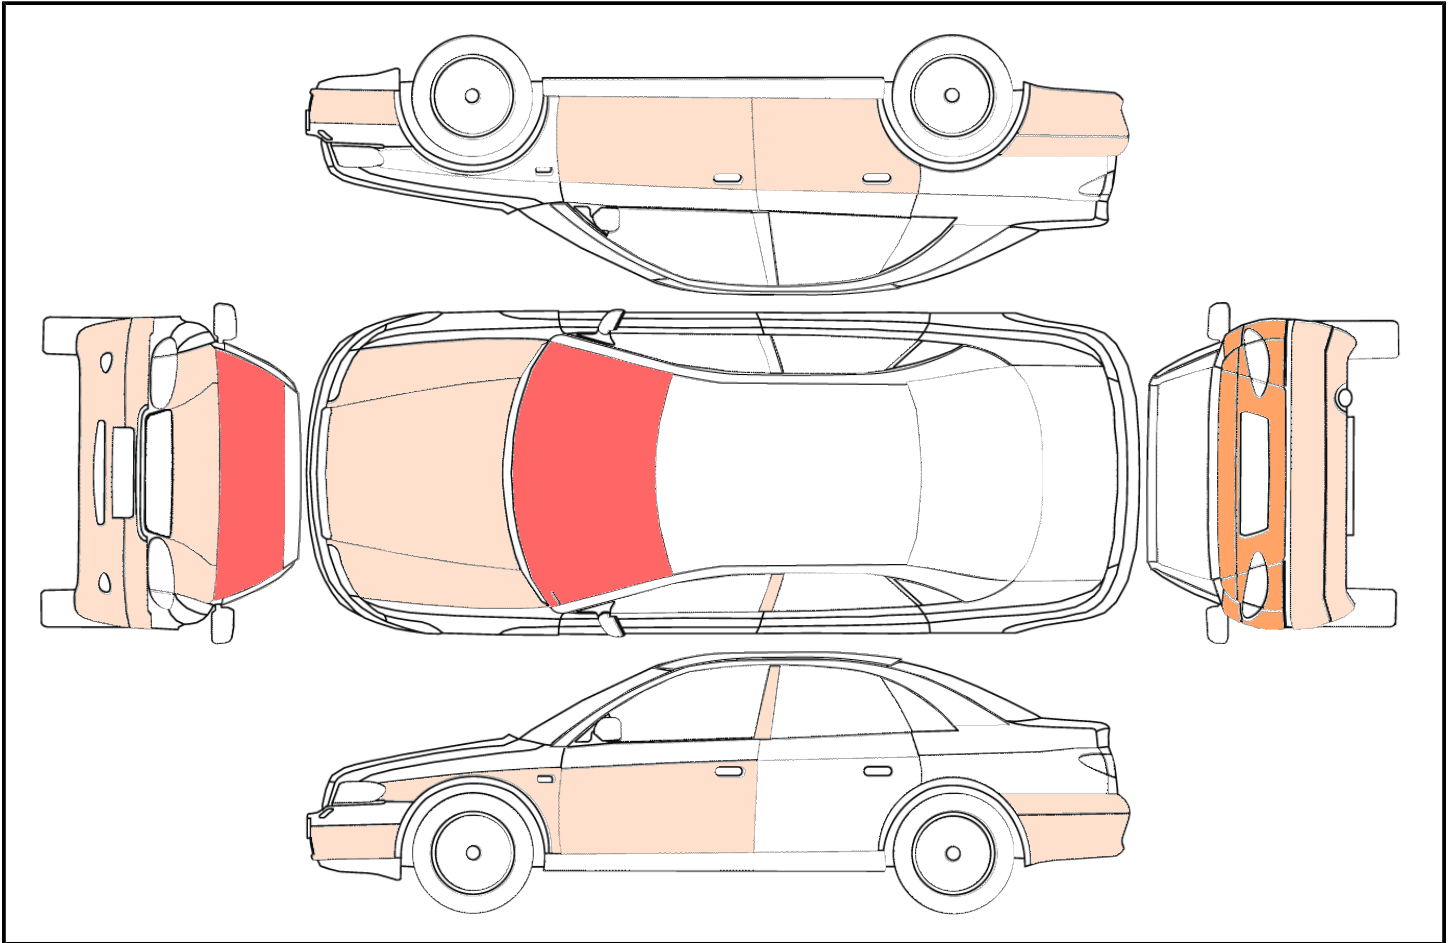
Section	Niveau de dommage	Types de dommage	Détails	Photo
Capot (côté aile gauche)	Mineur	Éclat de peinture, Égratignure(s)
