<b>Emplacement</b>	LÉVIS
<b>Type d'actif</b>	Automobile
<b>Marque / Modèle / Année</b>	VOLKSWAGEN TIGUAN 4MOTION WOLFSBURG 2017
<b>NIV</b>	WVGNV7AX4HK025216
<b>Odomètre</b>	222803 km
<b>Nombre de clés</b>	1

**Rapport de dommages**

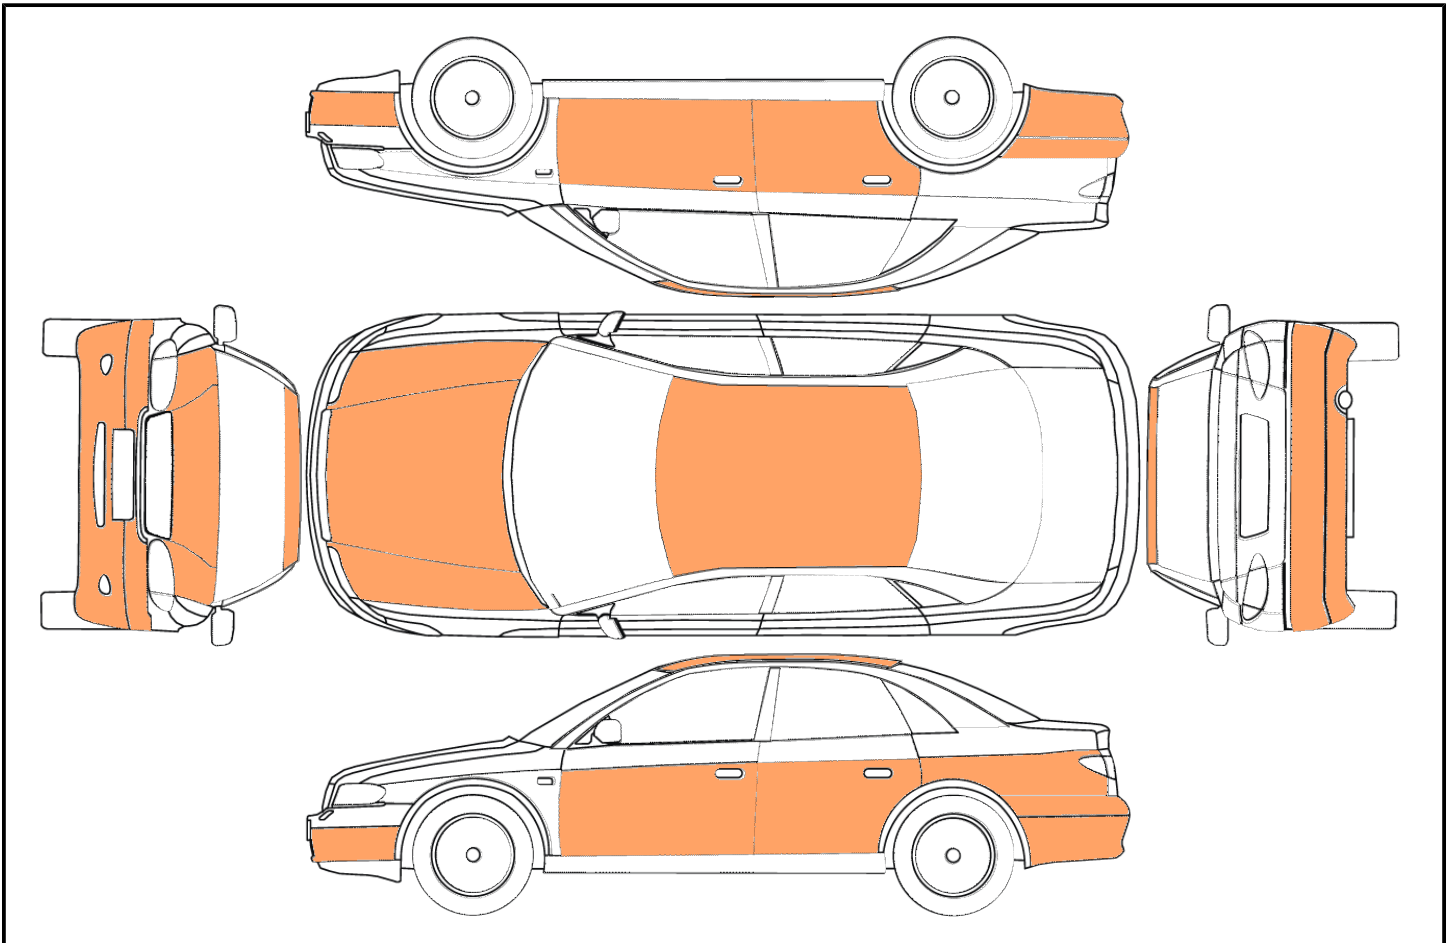
Section	Niveau de dommage	Types de dommage	Détails	Photo
Capot (côté aile gauche)	Modéré	Éclat de peinture, Égratignure(s)
